## Eindrapport

# Meerdere treinen berijden open overweg, overweg 17.8 Hoogeveen richting Zwolle, 23 mei 2022

## BVR: overwegongeval

**Onderwerp:** Eindrapport meerdere treinen berijden open overweg 17.8, Hoogeveen richting Zwolle, 23 mei 2022

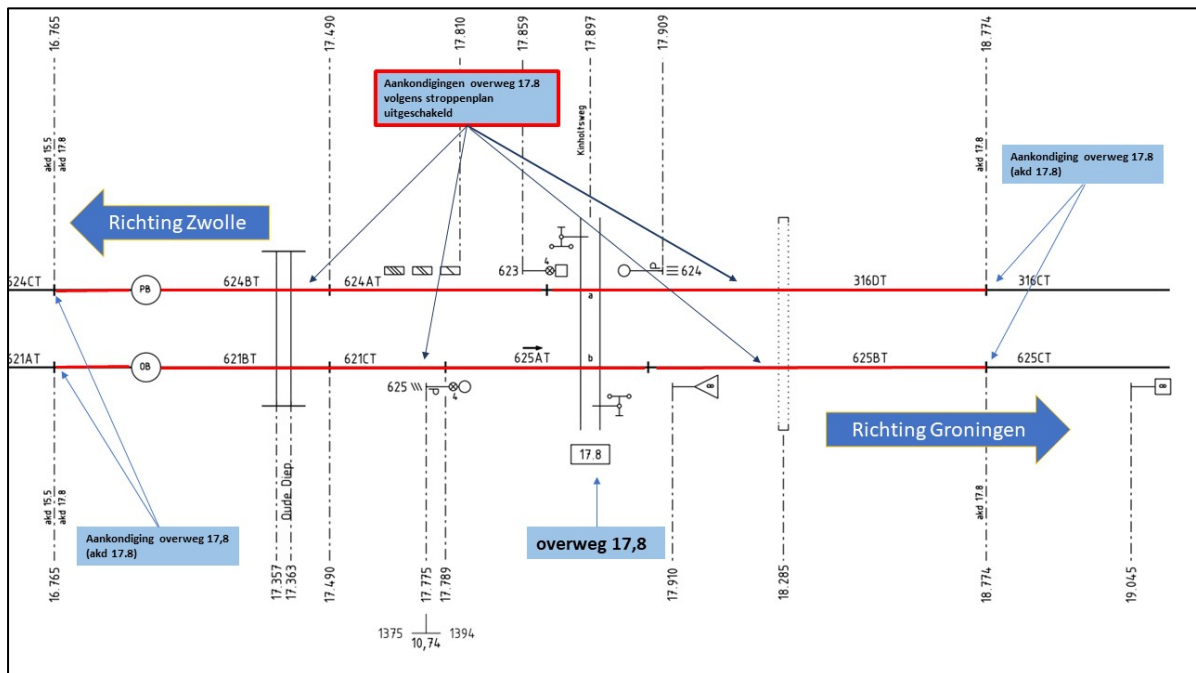
Afbeelding 1: aankondigingen overweg 17.8

Overweg 17.8 valt binnen een langdurige buitendienststelling. Om overlast te voorkomen, doordat de overweg langdurig is geactiveerd, wordt de overweg gestropt. Dit houdt in dat in de relaiskast verbindingen (stroppen) zijn aangebracht die ervoor zorgen dat de overweg niet sluit als in de aankondigingssecties materieel staat. De aankondigingen zijn uitgeschakeld (zie afbeelding 1).

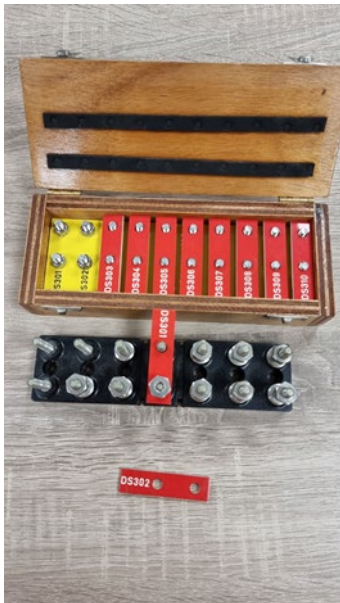
Afbeelding 2: dummylinken

Dummylinken worden gebruikt om de plaats te markeren van een link<sup>2</sup> die is verwijderd. In dit geval zijn linken verwijderd om spoorbezetting te creëren. Wanneer wordt vergeten de stroppen te verwijderen dan zal de spoorbezetting de toeleidende seinen in de stand stop houden en een ATB (automatische trein beïnvloeding) remming veroorzaken. Dit is volgens de aannemer onderdeel van de procedure 'robuust stroppen'.

Doordat de originele linken al ver voor het einde van de buitendienststelling zijn teruggeplaatst zijn de spoorbezettingen opgeheven en staan de toeleidende seinen uit de stand stop. De aankondigingen zijn echter nog uitgeschakeld en de overweg werkt niet. Volgens het testprotocol is het vervangen van de dummylinken door linken de laatste handeling vóór de testen.

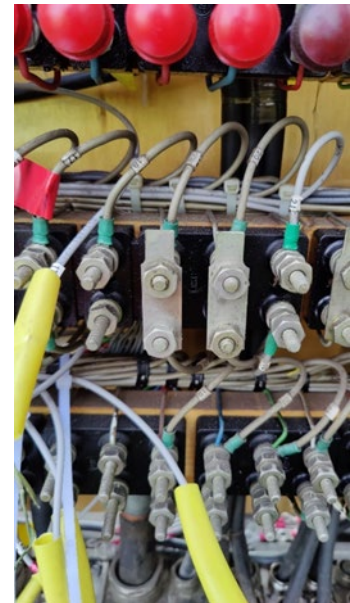
Afbeelding 4: voorbeeld van linken

De twee onterecht geplaatste linken zetten een 12 Volt spanning door op een andere schakeling. Dit veroorzaakt dat het relais niet kan afvallen waardoor de overweg niet geactiveerd wordt als de aankondigungssectie van de overweg wordt bezet. De twee onterecht geplaatste linken zijn niet volgens een tekening of het stroppenplan aangebracht.

Om het onbedoeld doorzetten van 12 Volt spanning naar een andere schakeling te voorkomen moet in het ontwerp een kruising aangebracht worden in het circuit. Daarvoor is een aanpassing in de relaiskast noodzakelijk. Aanpassing van het ontwerp van de relaiskasten is niet mogelijk omdat er onvoldoende ruimte in de relaiskast is. Daarnaast is de kans heel klein dat linken verkeerd geplaatst worden én dat dit niet ontdekt wordt tijdens het testen.

Er mogen nooit linken worden verwijderd of toegevoegd, tenzij expliciet beschreven op (gecollationeerde) tekening of stroppenplan. Anders is het een ongeoorloofde en potentieel gevaarlijke installatie-aanpassing. Aanpassen van bestaande relaiskasten is geen reële optie omdat er onvoldoende ruimte in de relaiskast is.

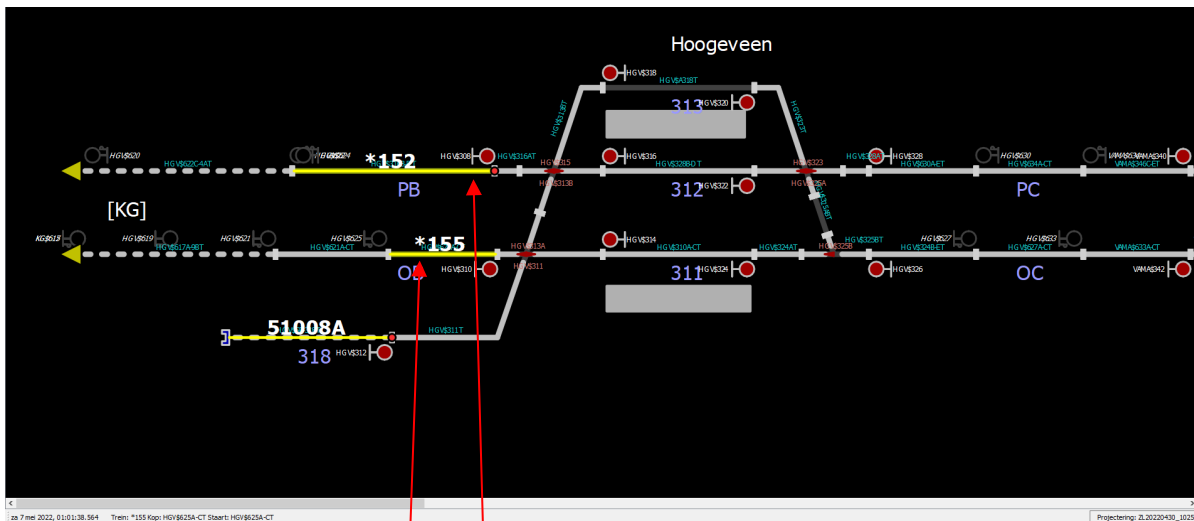
- Volgens het testprotocol 'stroppen overweg' moeten bepaalde (of enkele) klemmen geopend worden en vervangen worden door dummylinks. Dit veroorzaakt een bezetspoormelding in de secties 625A en 316D. TOON beelden ondersteunen het verhaal dat dit op zaterdag 7 mei omstreeks 01:00 uur gebeurt doordat op dit tijdstip een spoorbezetting ontstaat (afbeelding 5).

Afbeelding 5, spoorbezetting in secties 625A en 316D ontstaat (07-05-2022, 01:00 uur)

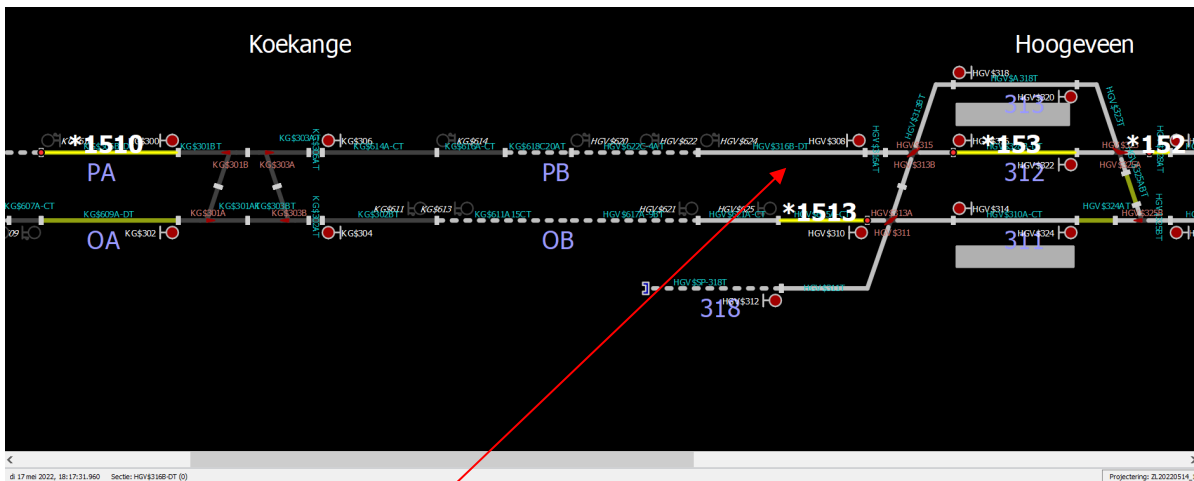
- Uit TOON beelden is af te leiden dat de (of een) dummylink wordt verwijderd en dat de link op deze positie wordt teruggeplaatst. De bezetspoormelding van sectie 316D wordt op 17 mei 2022 omstreeks 18.17 uur opgeheven (afbeelding 6).

Afbeelding 6: De spoorbezetting in sectie 316D is opgeheven. (17-05-2022, 18:17 uur)

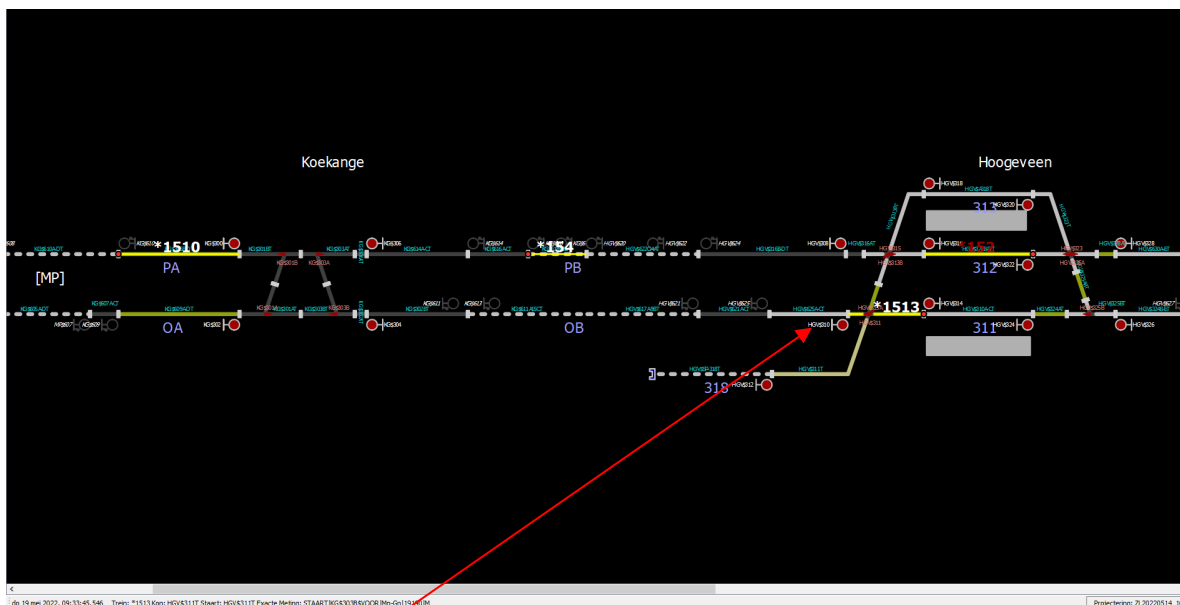
- Uit TOON beelden is af te leiden dat een tweede dummylink wordt verwijderd en dat de link op deze positie wordt teruggeplaatst. De spoorbezetting van sectie 625A wordt op 19 mei 2022 omstreeks 09.30 uur opgeheven (afbeelding 7).

Afbeelding 7: spoorbezetting in sectie 625A is opgegeven. (19-05-2022, 09:33 uur)

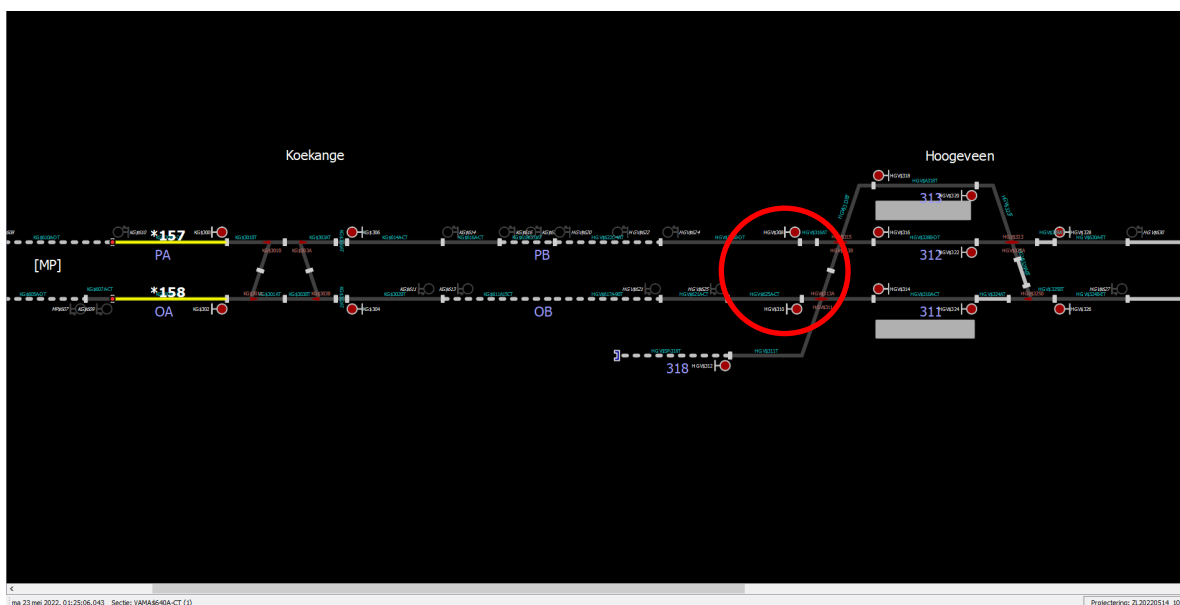
- Op 23 mei 2022 01.25, het moment van tekenen van het testprotocol, is geen spoorbezetting rondom overweg 17.8 zichtbaar (afbeelding 8). Rondom deze periode (TOON beelden van 00:00 tot 05:45 uur) is geen spoorbezetting geweest die vertaald kan worden naar een spoorbezetting als gevolg van testwerkzaamheden.

Wat de omstandigheden zijn op het moment van testen is niet (meer) te achterhalen. Het uitvoeren van de testen moet een bezetspoormelding veroorzaken, die even later weer verdwijnt. In TOON verschijnen en verdwijnen geen bezetspoormeldingen.

Afbeelding 8: geen spoorbezettingen rondom overweg 17.8 tijdens het aftekenen van het testprotocol op 23 mei 2022 +/- 01.25

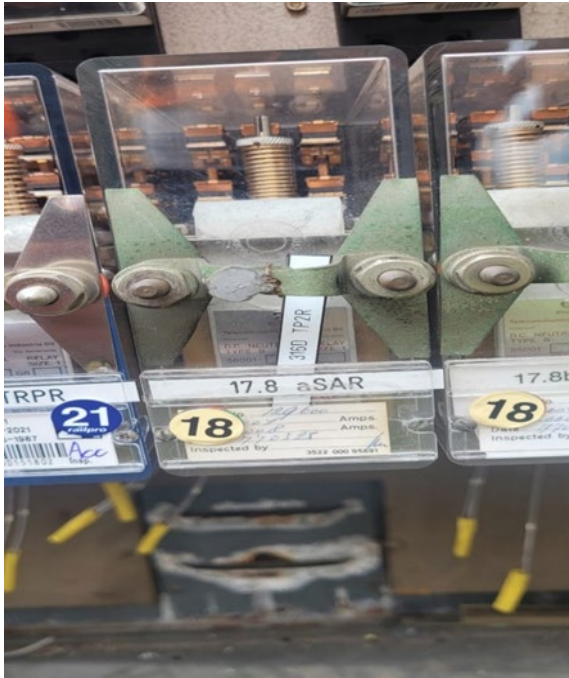
Het valt op dat het lastig is om het relais, wat volgens het testprotocol gecontroleerd moet worden of het afvalt als de link wordt losgenomen, in de relaiskast te vinden. In de afbeeldingen 9 en 10 hieronder is te zien waarom dit het geval is. De vigerende tekeningen zijn aanwezig in de kast. Nieuwe tekeningen zijn niet aanwezig in de kast maar de nieuwe benamingen zijn al wel aangebracht in de relaiskast. Deze situatie is onwenselijk.

Afbeelding 9, Naamswijziging relais van 316DTP2R, de actuele benaming, naar 17.8 a SAR, de toekomstige benaming.

Bijvangst: het relais heeft al een naamswijziging gekregen terwijl de wijziging in de kast nog niet in gebruik is genomen. (Het is onbekend óf en in welke mate dit heeft bijgedragen aan dit incident.)

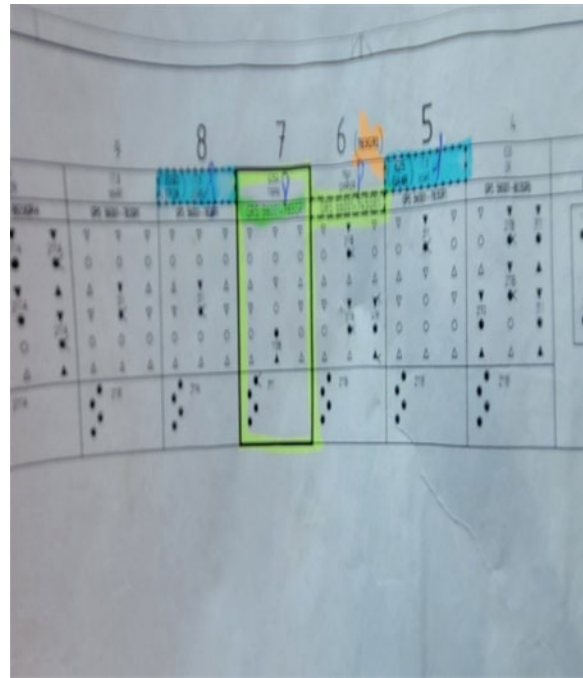
Afbeelding 10, wijzigingstekeningen gevonden in RK 623A, waarop de naamswijziging is afgevinkt. Helaas slecht zichtbaar op de foto.
