Eindrapport
Ontsporing te Groningen 27 juni 2021
BVR: Ontsporing

Onderwerp: Eindrapport ontsporing te Groningen 27 juni 2021

Eigenaar: ProRail afdeling Veiligheid

Datum: 25 april 2022

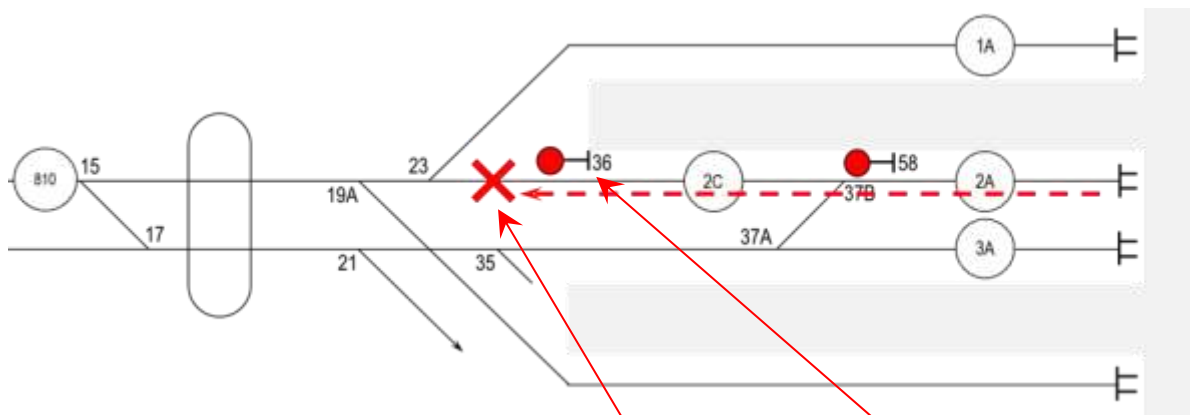
De machinist van de stoptrein hoort bij het verlaten van het station (ongeveer ter hoogte van de bekende 'vreemde knik' in het spoor) een harde klap en zet direct een (snel)remming in. Op het spoor gedeelte tussen sein 36 en wissel 23 ontspoord de stoptrein bij een snelheid van ongeveer 22 km/u en na ongeveer 30 meter komt de stoptrein tot stilstand. Nadat de stoptrein tot stilstand is gekomen alarmeert de machinist van de stoptrein door middel van een zgn. alarmoproep de treindienstleider Groningen. Het incident veroorzaakt alleen schade aan materieel (trein) en infrastructuur (sporen, wissel etc.). Er vallen geen gewonden.

Situatieschets emplacement Groningen met incidentlocatie tussen sein 36 en wissel 23

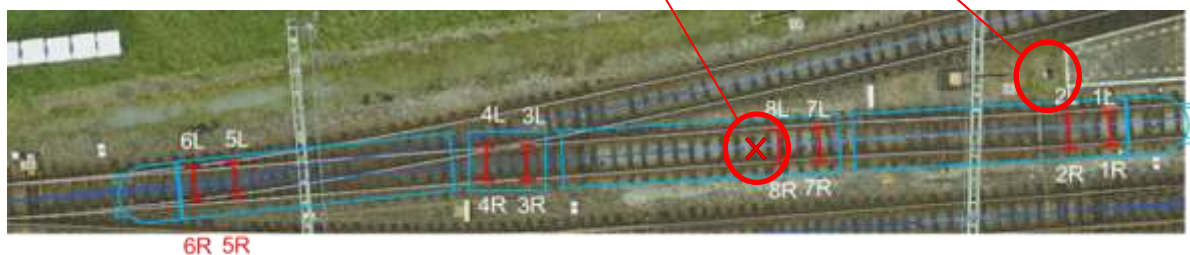
De stoptrein staat, na de ontsporing, nog met de achterste deur naast het perron. Uiteindelijk zijn de in de trein aanwezige reizigers via deze deur naar het perron geëvacueerd.
