Eindrapport

Aanrijding landbouwvoertuig op overweg 38.6 te Hooghalen d.d. 22 mei 2020

Onderwerp: Eindrapport Hooghalen

Datum: 26 februari 2021

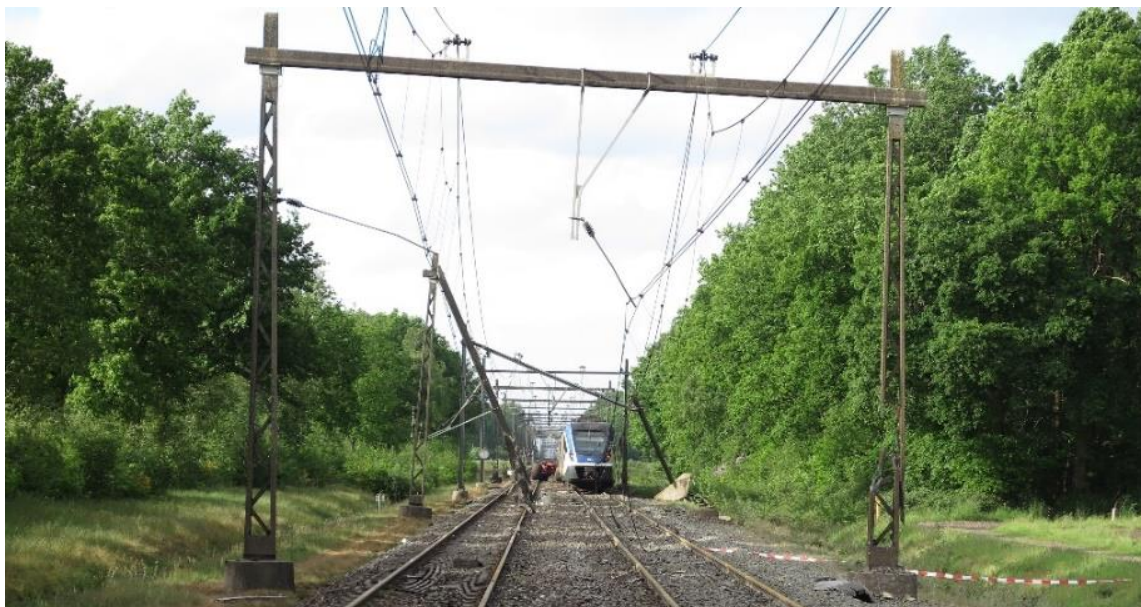
Foto 1. Incidentlocatie te Hooghalen

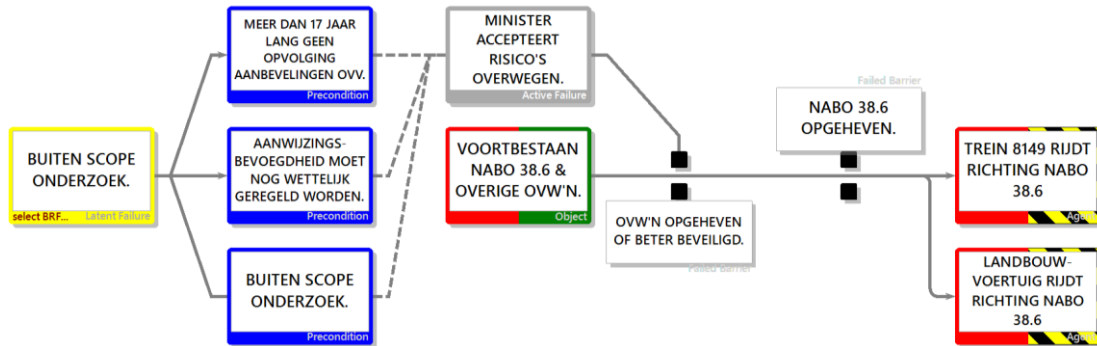
Figuur 5. Barrière 1. De aanwezigheid van een object (groen) leidt tot twee gebeurtenissen

Dit deel van de analyse gaat over het voortbestaan van NABO 38.6 (en andere overwegen).

In algemene zin is de conclusie dat, ondanks alle programma's om de veiligheid op overwegen te verbeteren, de veiligheid op overwegen achterblijft bij de ontwikkelingen op het spoor. Denk aan het toenemen van de snelheid van treinen, de toename van de frequentie van het treinverkeer en de toename en veranderingen van het wegverkeer.

1. Overwegen opheffen en vervangen door een ongelijkvloerse kruising waar verbinding in stand gehouden moet worden. Dit is de veiligste oplossing;
2. Overwegen opheffen en verkeerstromen omleiden naar een beveiligde overweg in de nabijheid. Dit kan tot meer verkeersdruk een hoger risico leiden op deze beveiligde overweg
3. Overwegen beter beveiligen¹⁴.
