Eindrapport

Bovenleidingbreuk, Etten-Leur, 14 september 2022

Onderwerp: Eindrapport Bovenleidingbreuk, Etten-Leur, 14 september 2022

Status: Eindrapport v 2.1

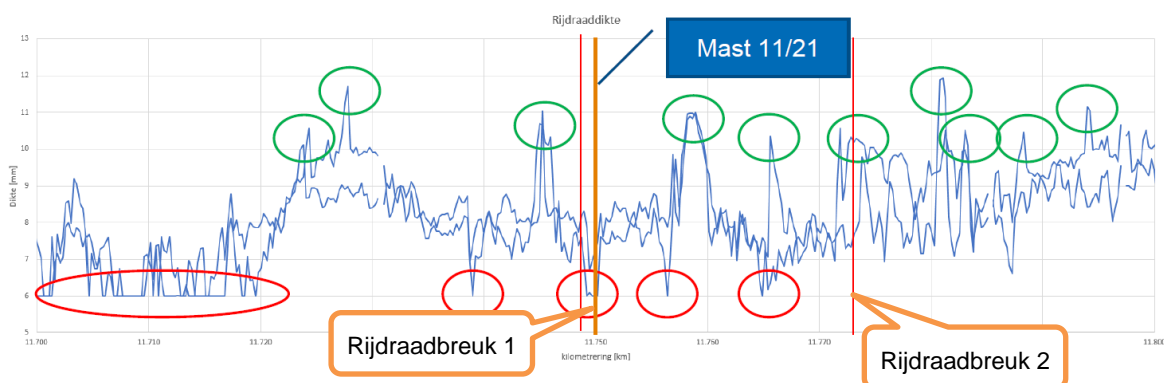
Figuur 1 gegevens BBMS

Laatst gemeten rijdraaddikte zoals deze beschikbaar is in BBMS d.d. 22-12-2021 (figuur 1).

Hierop is ingezoomd in de volgende figuur 1. De rode verticale lijnen geven de locatie aan waar de rijdraden gebroken zijn. In de rode cirkels is een waarde van 6 millimeter gemeten, waar 7,5 millimeter de afkeurgrens is. Verder vallen de hoge pieken op, aangegeven met een groene cirkel. De pieken geven mogelijk dickere rijdraad aan welke als reparatiestuk geplaatst zijn. Opgemerkt moet worden dat ProRail aangeeft dat de resultaten van de meting door de meettrein alleen indicatief gebruikt kunnen worden. Een handmeting zal bij dunne rijdraad uitsluitend moeten geven over de werkelijke dikte (op figuur 2 is deze handmeting zichtbaar 6,8 mm en 7 mm).

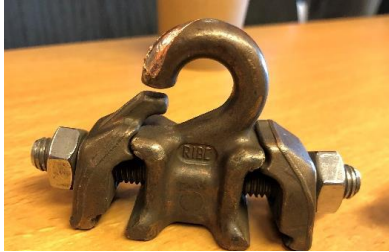
Figuur 3 nieuwe hangdraadklem

Op de incidentlocatie zijn verschillende hangdraadklemmen gevonden waarvan er meerdere oud waren en twee nieuw. Deze twee nieuwe hangdraadklemmen zijn verschillend van type (zie onderstaande figuur 3 en 4). Eén van de nieuwe hangdraadklemmen is gevonden rondom de locomotief of eerste wagon, samen met een nieuw stuk rijdraad. De tweede nieuwe hangdraadklem is op het dak van de locomotief aangetroffen.

Het gebruik van hangdraadklemmen om een bijdraad te bevestigen is niet correct. Een bijdraad hoort bevestigd te worden met speciale bijdraadklemmen.

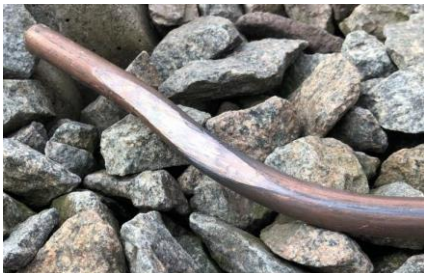
Figuur 5

Aan de uiteindes van het stuk rijdraad is het volgende te zien: Eén uiteinde betreft een oude knip. Deze knip is niet tijdens het verwijderen van de rijdraad op de incidentlocatie gemaakt. Het uiteinde aan de andere kant vertoont sporen van smelten.

Op figuur 5 is duidelijk een vlakke plek (materiaal weggesleten) op het stuk rijdraad te zien. Op figuur 6 is te zien, dat de rijdraad verder licht is aangereden door een stroomafnemer. Dit wijst erop dat de stroomafnemers tijdens aanrijden of wegrijden op dit vlakke stuk de draad hard slijt. Ter hoogte van de klem op de rechter figuur 7 is iets meer slijtage door de stroomafnemers zichtbaar. Het gevonden stuk rijdraad is niet zwart en niet gecorrodeerd, het koper glimt. Het spoor van de stroomafnemer, onder op de rijdraad, over het middenstuk van de rijdraad laat zien dat het slechts door enkele treinen is bereden.

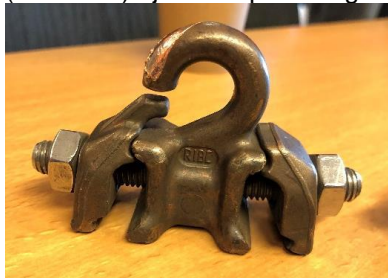
Figuur 8 Hangdraadklem

Het verschil in het monteren van de bijdraad met hangdraadklemmen of bijdraadklemmen is: bij een hangdraadklem zit de klemming in de rijdraad op dezelfde hoogte. In de bijdraadklem zit een correctie van 1,3 millimeter dit is om het verschil van rijdraaddikte nieuwe rijdraad ten opzichte van de oude (versleten) rijdraad op te vangen.

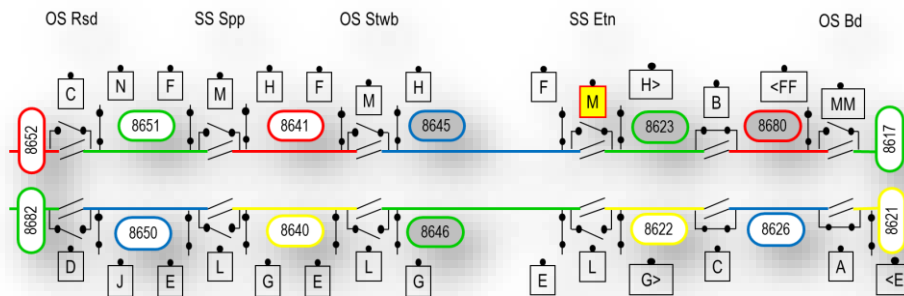
Figuur 10 Gecomprimeerd schakelschema Breda – Roosendaal v.v. (exclusief snelschakelaars).

Het uitvallen van de snelschakelaars wordt veroorzaakt doordat een goederentrein (47704) tegen een defect in de bovenleiding rijdt en ten gevolge daarvan kortsluiting veroorzaakt in bovenleidinggroep 8645. De bovenleiding wordt door de goederentrein verder stukgetrokken en zorgt ervoor dat op een in de tegenrichting, op het nevenspoor (Roosendaal – Etten-Leur), rijdende reizigerstrein (3646) ook kortsluiting ontstaat. Ten gevolge van de kortsluiting op de reizigerstrein vallen de snelschakelaars G in onderstation Sint Willebrord (os Stwb) en E in schakelstation Etten-Leur (ss Etn) uit. Ook de snelschakelaars H in schakelstation Etten-Leur (ss Etn) en FF in onderstation Breda (os Bd) vallen uit. Hierdoor komen naast bovenleidinggroep 8645 ook de bovenleidinggroepen 8646 (spoor Roosendaal – Etten-Leur), 8623 en 8680 (spoor Breda – Etten-Leur) om 13:04:50 uur spanningsloos (zie de grijs gemarkeerde bovenleidinggroepen in figuur 10 hieronder).

De kortsluiting op de reizigerstrein is kort durend waardoor de bovenleidinggroepen 8646, 8623 en 8680 na ongeveer 14 seconden automatisch weer onder spanning staan. Bovenleidinggroep 8645 blijft wel spanningsloos.

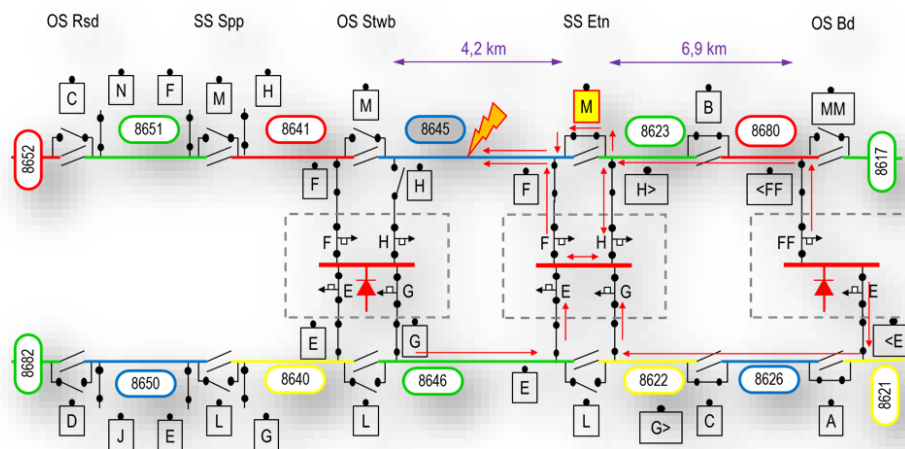
Figuur 11 Gecomprimeerd schakelschema inclusief snelschakelaars ss Etn.

Onder normale omstandigheden zou snelschakelaar F in schakelstation Etten-Leur moeten 'trippen' op de kortsluiting in bovenleidinggroep 8645, maar door het ingeschakeld zijn van de bovenleidingschakelaar M te schakelstation Etten-Leur gaat niet de volledige kortsluitstroom via de

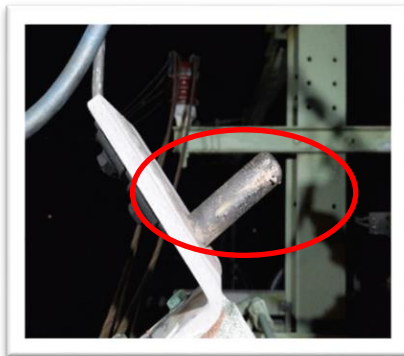
Figuur 12 smeltschade beweegbaar deel

Op het hoofdcontact van de koppelschakelaar is zowel op het beweegbare deel als het vaste deel smeltverschijnselen aangetroffen dat erop wijst dat het contact vast gesmolten heeft gezeten. Op en in het contact van de koppelschakelaar is verontreiniging aangetroffen. Er is geprobeerd deze verontreiniging op te nemen middels een plakproef (opname minimaal). Vervolgens is geprobeerd de verontreiniging op te nemen middels een schraapproef (opname is minimaal). Hieruit is geconcludeerd dat de aanwezige verontreiniging al zeer lange tijd aanwezig is. De koppelschakelaars dienen jaarlijks geïnspecteerd te worden door de procescontractaannemer volgens contractuele afspraken.

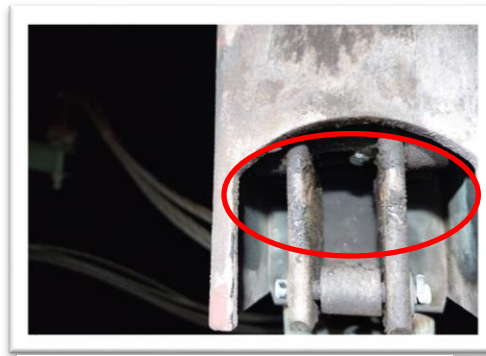
Figuur 13 smeltschade vast deel

Verder is bij inspectie vastgesteld dat sprake is van enige ongelijkmatige slijtage op de delen van het hoofdcontact. Schakelaar loopt ook niet helemaal perfect IN- en UIT. Dit betreft alleen een duurzaamheidsaspect.

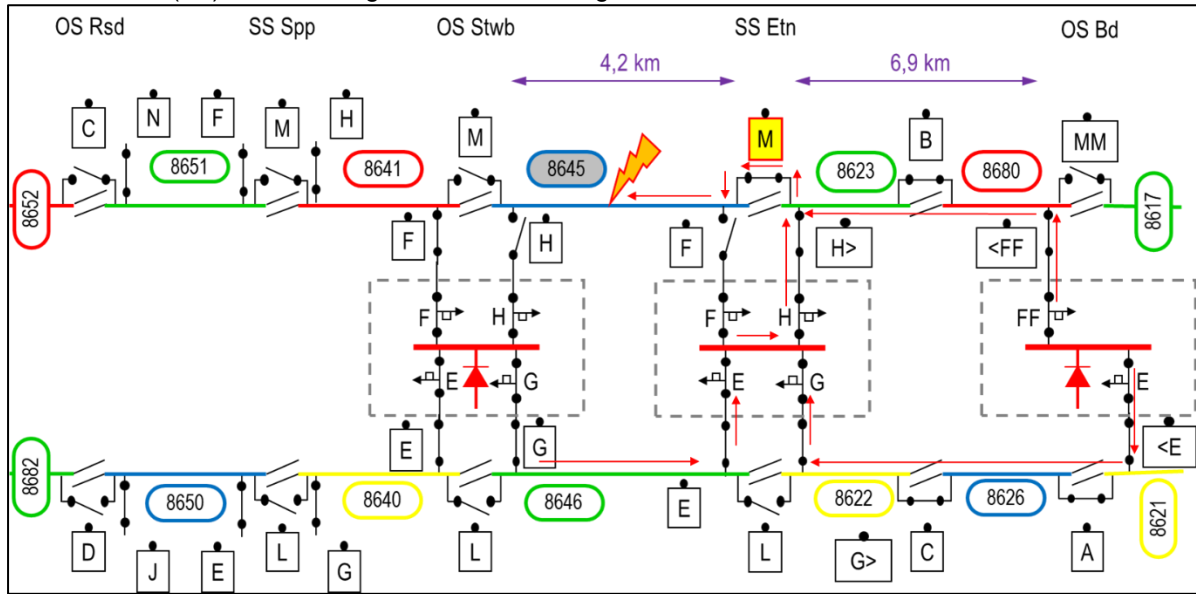
Schakelaar B (FF) dicht, de uitgevoerde schakeling.

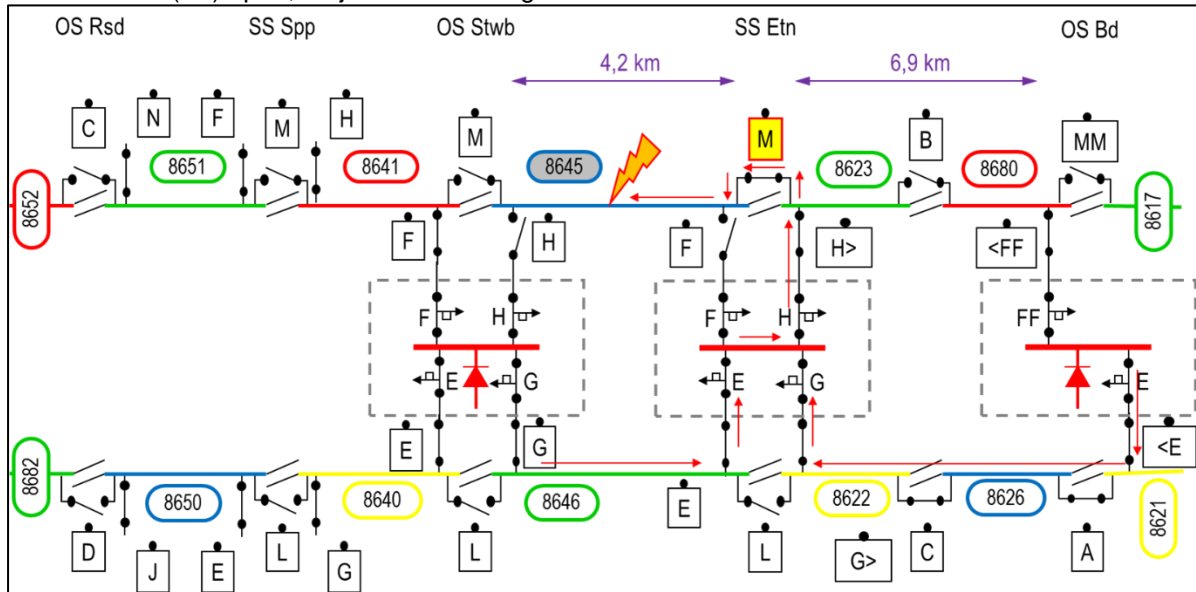
Schakelaar B (FF) open, de juiste schakeling.
