Eindrapport

Aanrijding medewerker te Meteren

13 oktober 2016

ProRail

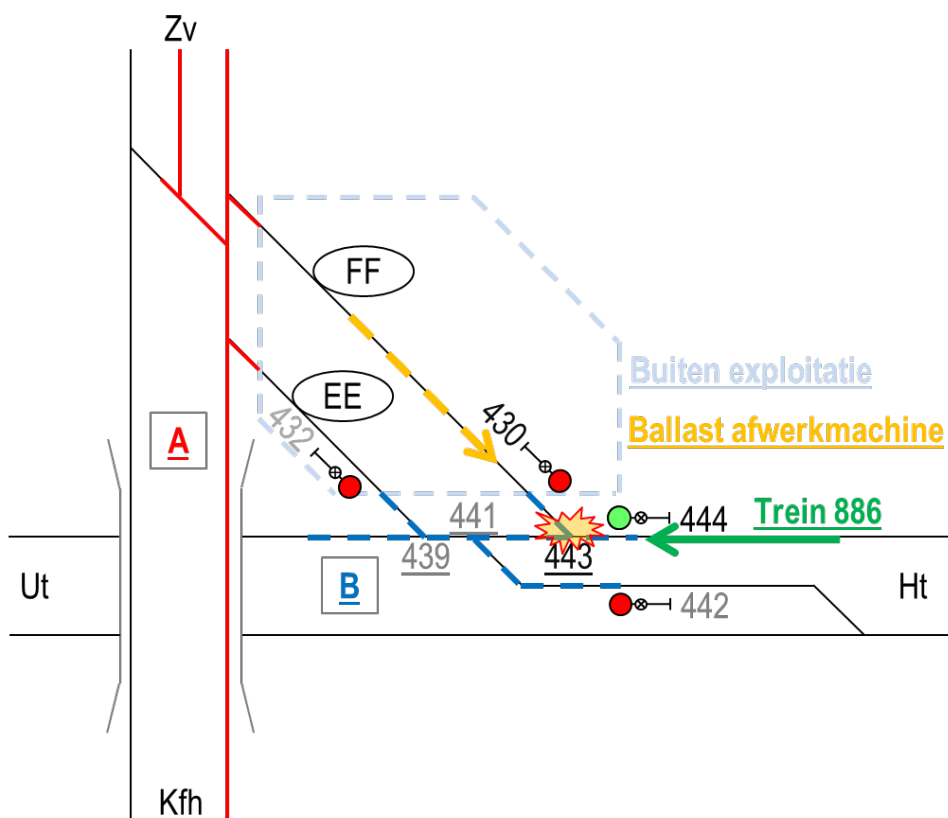
Figuur 1: schematische weergave locatie incident

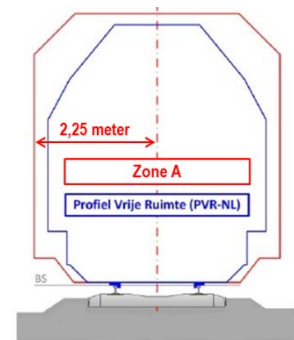
De treindienstleider A15 tracé deelt de uitkomst van het overleg met de treindienstleider Geldermalsen tussen 00.00 en 00.02 uur (donderdag 13 oktober 2016) mee aan de LWB. Het is voor beide partijen (LWB en treindienstleider A15 tracé) duidelijk dat werkplek B nog niet buiten dienst kan en het nog ongeveer 20 minuten duurt voor een tijdslot van ongeveer 15 minuten in de treindienst beschikbaar komt. De BBD bevindt zich op dat moment ter hoogte van wissel 443, omdat hij volgens afspraak de taak heeft om wissel 443 te krukken wanneer werkplek B buiten dienst is. Na het gesprek met de treindienstleider A15 tracé belt de LWB met de BBD om hem mede te delen dat het nog 20 minuten duurt voordat werkplek B buiten dienst kan. Als de BBD de telefoon opneemt, staat hij naast het spoor, binnen zone A (zie afbeelding rechts). De BBD staat met zijn rug in de richting Oud Zaltbommel. Uit die richting nadert trein 886.
