BRAND IN TREIN 3555 TE ABCOUDE d.d. 12 maart 2015 Eindrapport

Definitief

Utrecht, 21 december 2015

Project nummer	AS-NL 14653
Document datum	21 december 2015
Document naam	Treinbrand Abcoude 12 maart 2015

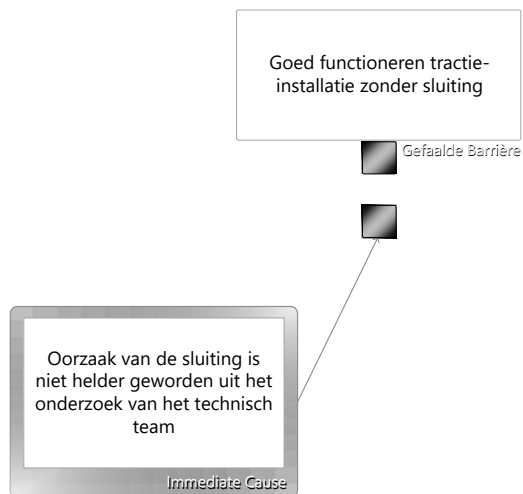
Figuur 8: Doorbroken barrière 1, inclusief directe oorzaak

Indien de tractie-installatie goed gefunctioneerd had zonder dat er sluiting was ontstaan, was de SnS van de trein niet aangesproken en had het incident niet plaatsgevonden. Tijdens het technisch onderzoek is geen eenduidige oorzaak voor de sluiting in de tractie-installatie van de trein gevonden.

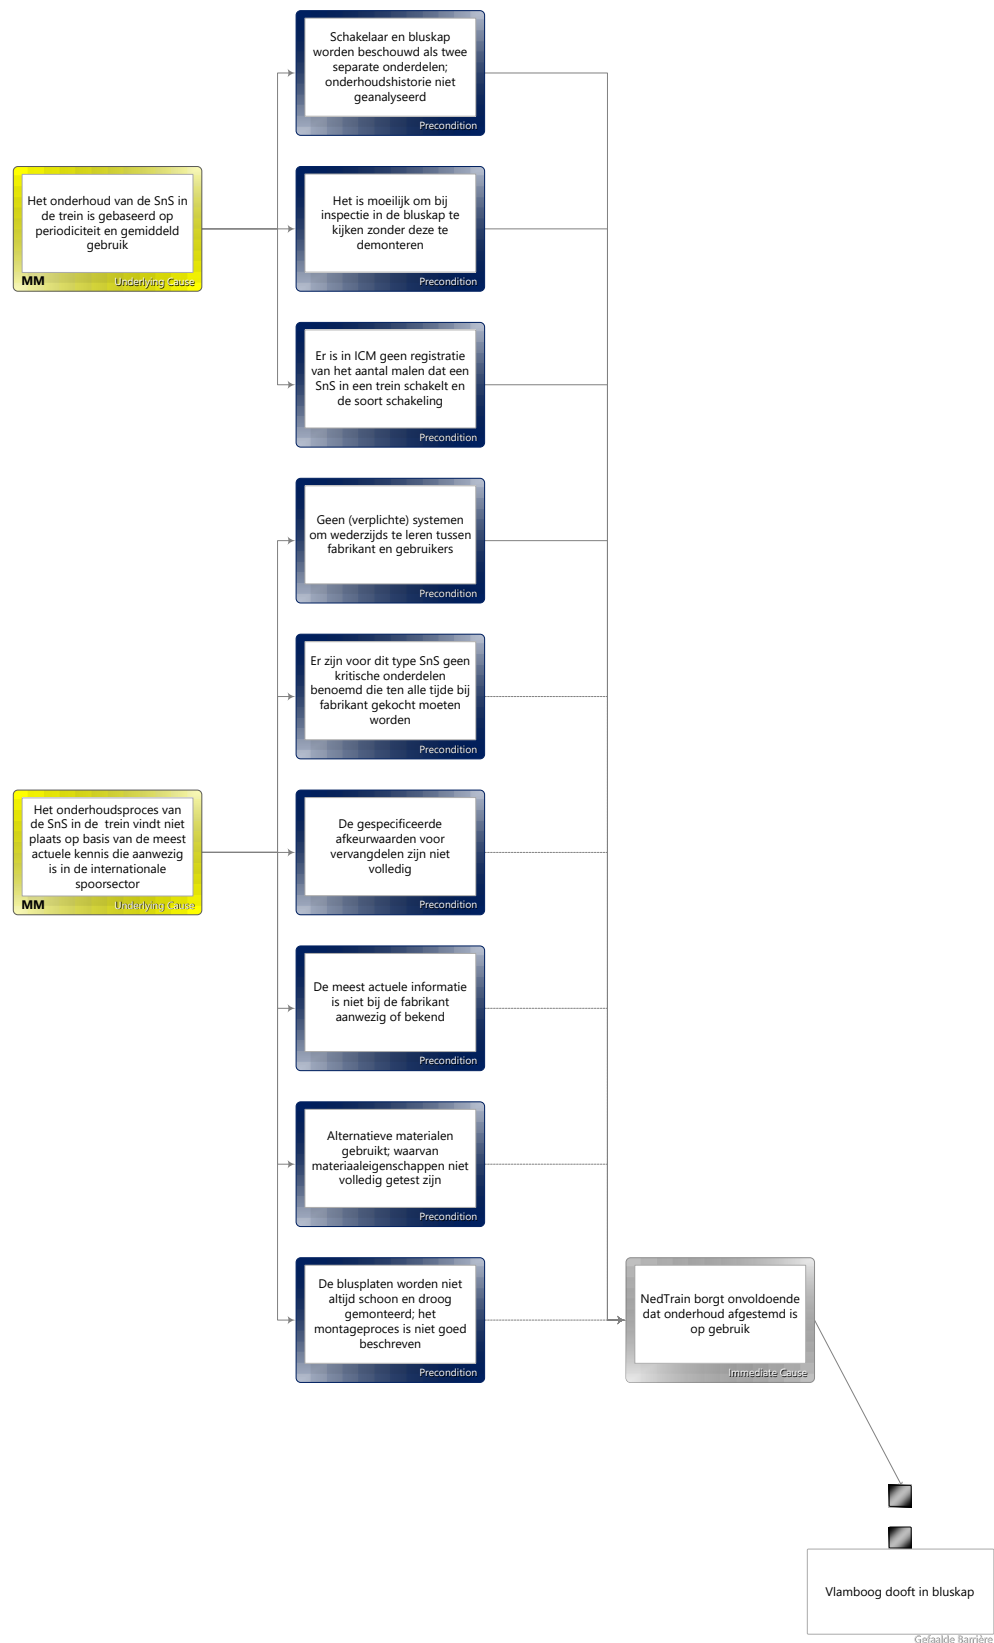
Figuur 9: Doorbroken barrière 2, inclusief directe oorzaak, contexten en achterliggende oorzaken

Uit het onderzoek is gebleken dat de omstandigheden waaronder de SnS heeft moeten functioneren binnen de specificaties waren. Dat betekent dat hij de betreffende stroom had moeten kunnen afschakelen. Het is niet duidelijk door welke reden de SnS heeft gefaald. Het onderzoek heeft wel een aantal factoren in het onderhoudsproces blootgelegd die verbeterd kunnen worden om de kans op falen van de SnS te verkleinen.

- Het onderhoud van de SnS in de trein is gebaseerd op periodiciteit en gemiddeld gebruik.
- Het onderhoudsproces van de SnS in de trein vindt niet plaats op basis van de meest actuele kennis die aanwezig is in de internationale spoorsector.

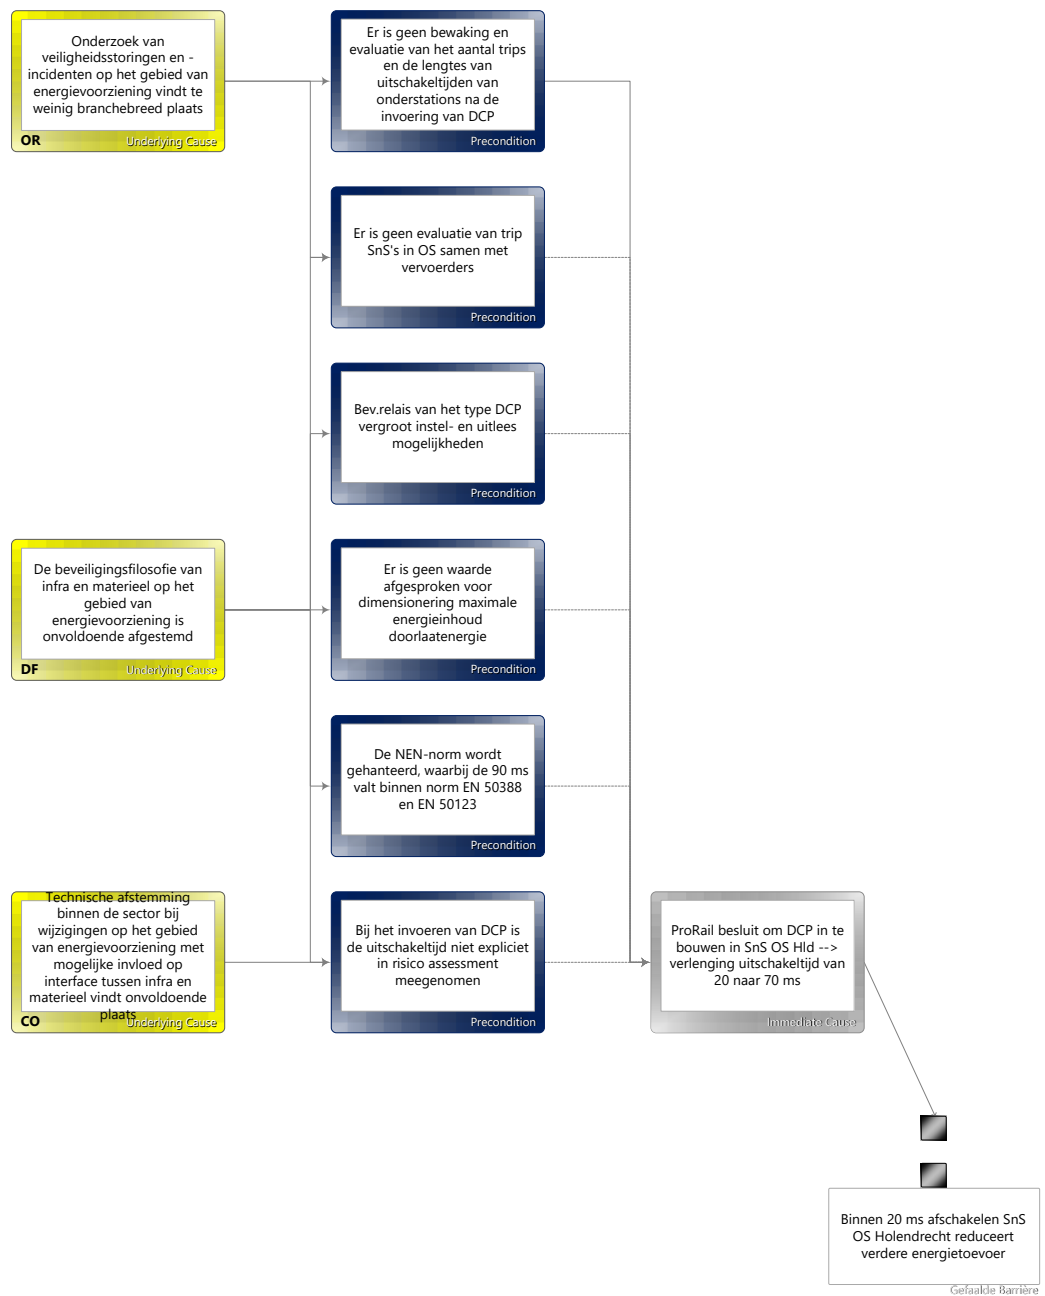
Figuur 10: Doorbroken barrière 3, inclusief mogelijke oorzaak, contexten en achterliggende oorzaken

Op het moment dat de SnS in de trein faalt, verwacht men dat onderstation Holendrecht binnen 20ms afschakelt. In de onderstations zijn de afgelopen jaren 'Digital Control and Protection devices' (hierna DCP) ingebouwd. Die hebben veel voordelen op het gebied van bijvoorbeeld instelbaarheid en registratie van beveiligingsacties. Het nadeel is echter dat deze DCP de uitschakeltijd verlengt als gevolg van de elektronische beveiliging. Volgens de normen EN 50388; PVE00097 en specifiek EN 50123 wordt geen hogere snelheid vereist bij dit soort lage dl/dt . In dit geval schakelde het onderstation Holendrecht af na 90ms. Dit betekent dat de initiële hoeveelheid vrijgekomen energie in de kast van de SnS in de trein circa 3 keer hoger is.

- Onderzoek van veiligheidsstoringen en -incidenten op het gebied van energievoorziening vindt te weinig branchebreed plaats.
- De beveiligingsfilosofie van infra en materieel op het gebied van energievoorziening is onvoldoende afgestemd.
- Technische afstemming binnen de sector bij wijzigingen op het gebied van energievoorziening met mogelijke invloed op interface tussen infra en materieel vindt onvoldoende plaats.

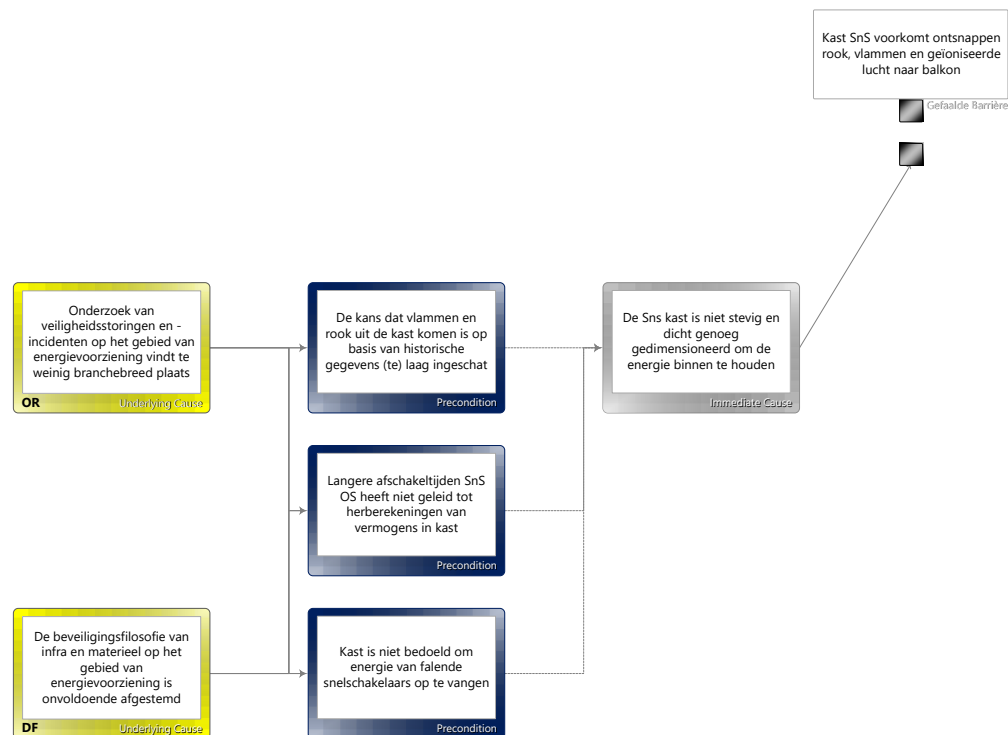
Figuur 11: Doorbroken barrière 3, inclusief directe oorzaak, contexten en achterliggende oorzaken

Op het moment dat de SnS van de trein faalt en onderstation Holendrecht blijft doorvoeden ontstaat een ongecontroleerde vlamboog rondom de SnS. Hierbij komt energie vrij in de kast. De kast is niet stevig en dicht genoeg gedimensioneerd om de energie binnen te houden. Hete, geïoniseerde lucht en vlammen ontsnappen uit de kast naar het balkon waar op dat moment een reiziger aanwezig is.

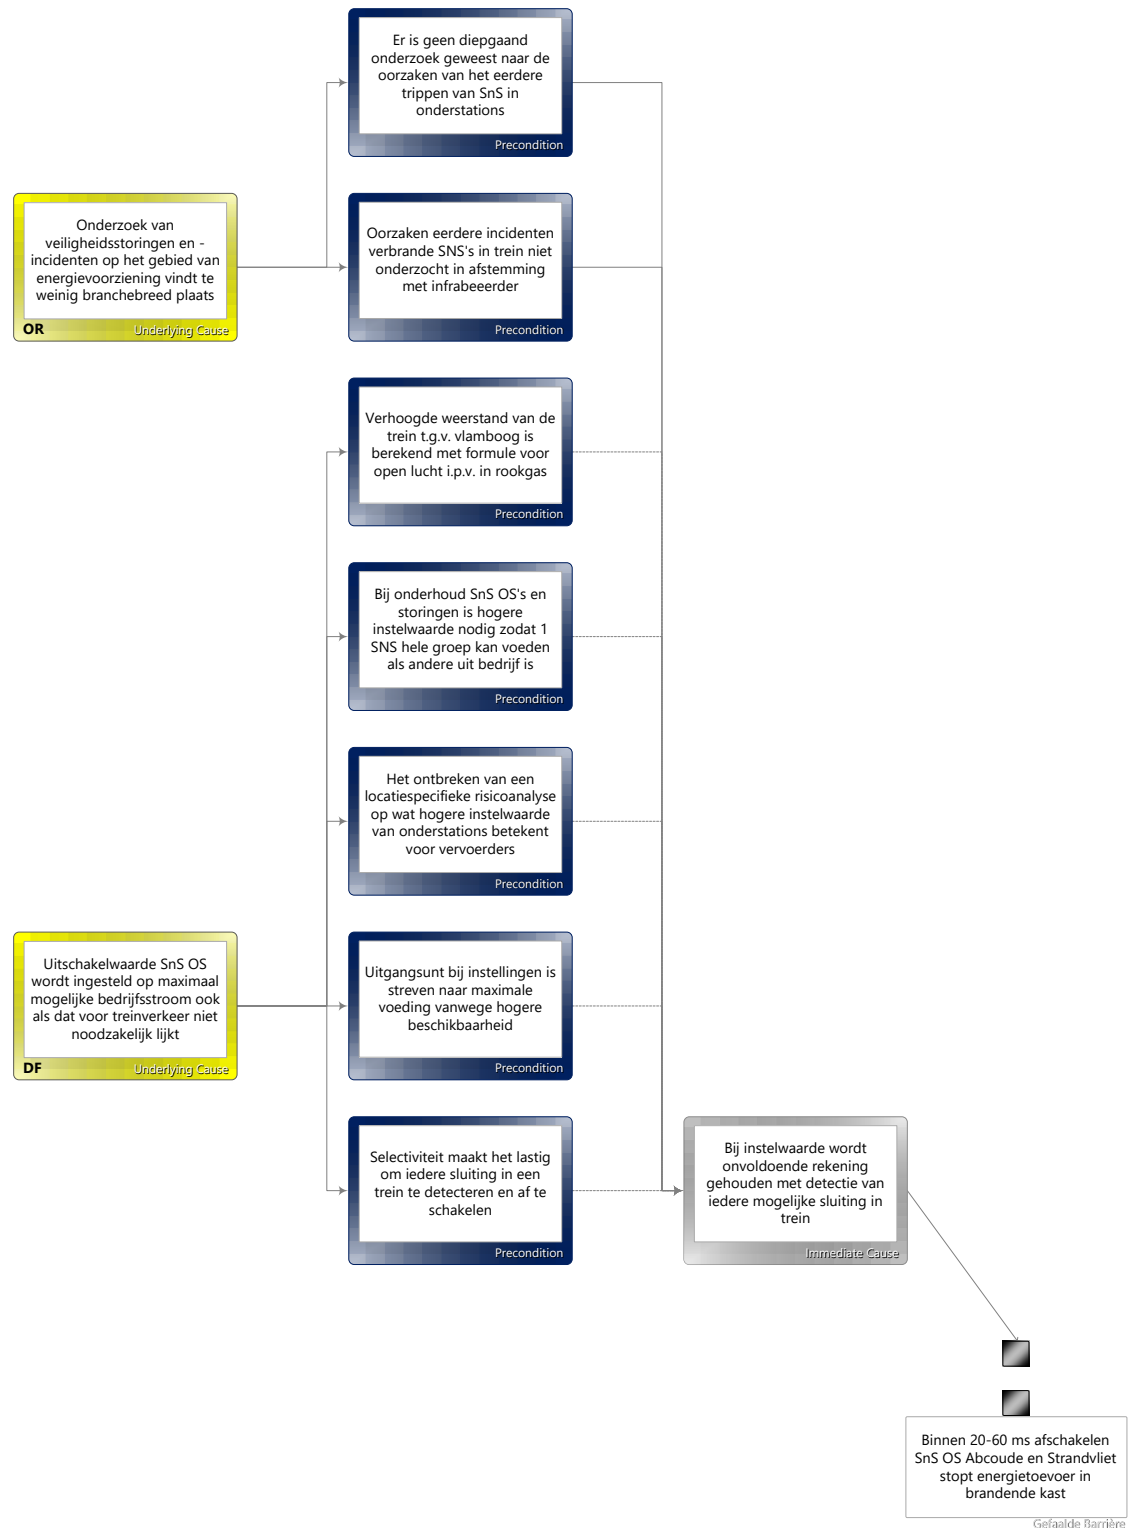
Figuur 12: Doorbroken barrière 5, inclusief directe oorzaak, contexten en achterliggende oorzaken

Na het ontstaan van de brand in de kast van de SnS rijdt de trein nog. De SnS in OS Holendrecht is door de hoge kortsluitstroom uitgeschakeld. De trein wordt nu nog gevoed door onderstation Abcoude. Omdat de trein nog ver verwijderd is van het onderstation duurt het 7 seconden tot de SnS van OS Abcoude afschakelt. Dit heeft te maken met de instelwaarde van de SnS in het onderstation in combinatie met de elektrische weerstand van het kortsluitcircuit. Ook OS Strandvliet heeft nog 2x 1,5s de kortsluiting gevoed. Gedurende deze tijd blijft er via de bovenleiding en de stroomafnemer een stroom lopen naar de kast van de SnS. Dit vergroot de heftigheid van de brand in de kast.

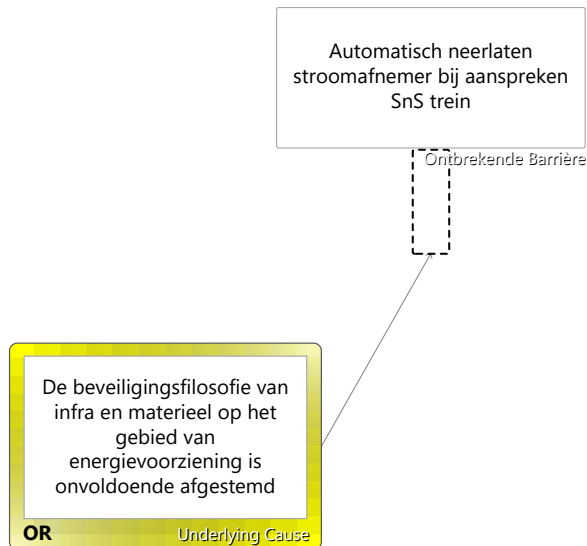
Figuur 13: Ontbrekende barrière 6, inclusief achterliggende oorzaak

Bij een defecte SnS in een trein wordt verwacht dat de stroomtoevoer snel stopt door het uitschakelen van de snelschakelaars in de onderstations. Dat gebeurt ook mits de kortsluitstroom hoog genoeg is. Er is geen systeem om de stroomafnemer automatisch neer te laten.

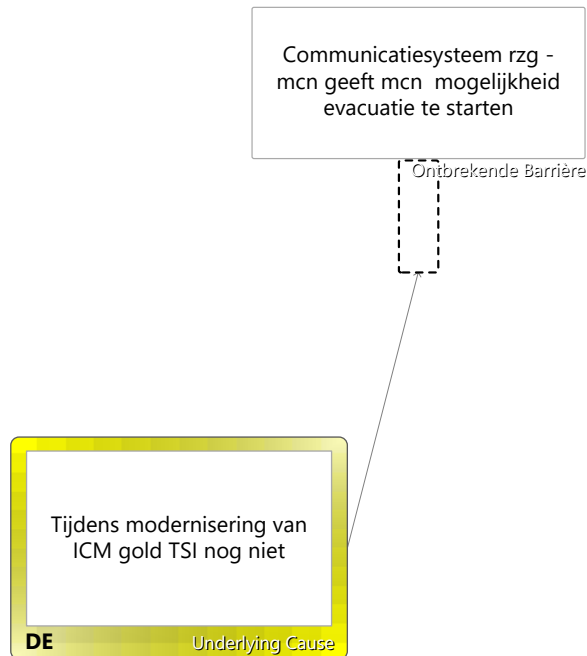
Figuur 14: Ontbrekende barrière 7, inclusief achterliggende oorzaak

Als een van de reizigers aan de noodrem trekt treedt direct een snelremming op. ICM heeft geen signalering dat er aan de noodrem is getrokken, noch een communicatiesysteem waarmee reizigers en machinist met elkaar kunnen communiceren. Hierdoor weet de machinist niet wat er aan de hand is en weet hij niet of/dat hij de evacuatie moet starten. Voor nieuw materieel geldt de eis voor een dergelijk signalerings- en communicatiesysteem sinds een aantal jaren.

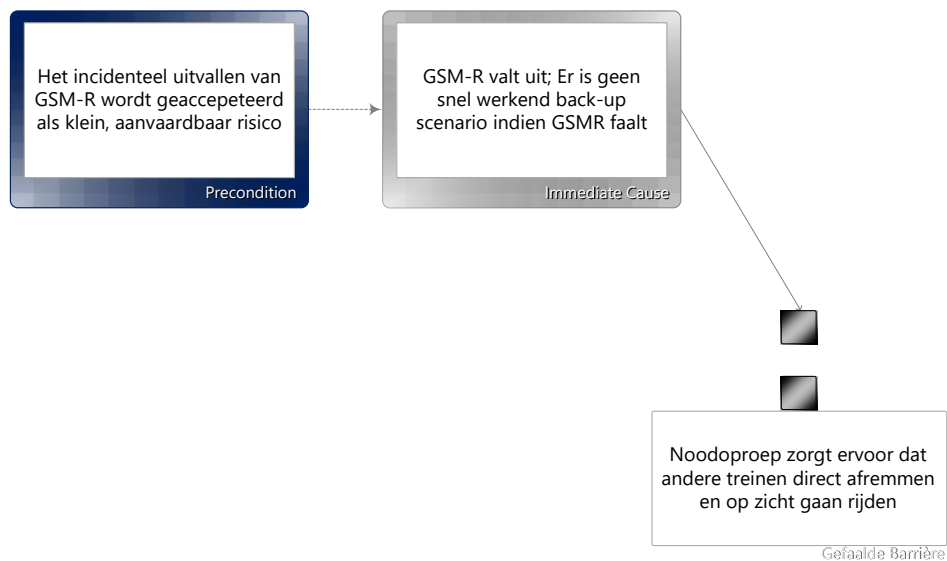
Figuur 15: Ontbrekende barrière 8, inclusief directe oorzaak, context en achterliggende oorzaak

Direct nadat de machinist ziet dat zijn stroom wegvalt, verklaart hij dat ook zijn GSM-R uitvalt. Hierdoor is hij niet in staat om via GSM-R de treindienstleider en omringende treinen te waarschuwen dat er iets aan de hand is. Er is geen back-up scenario waarmee machinisten snel het juiste nummer van de treindienstleider kunnen vinden en bellen.

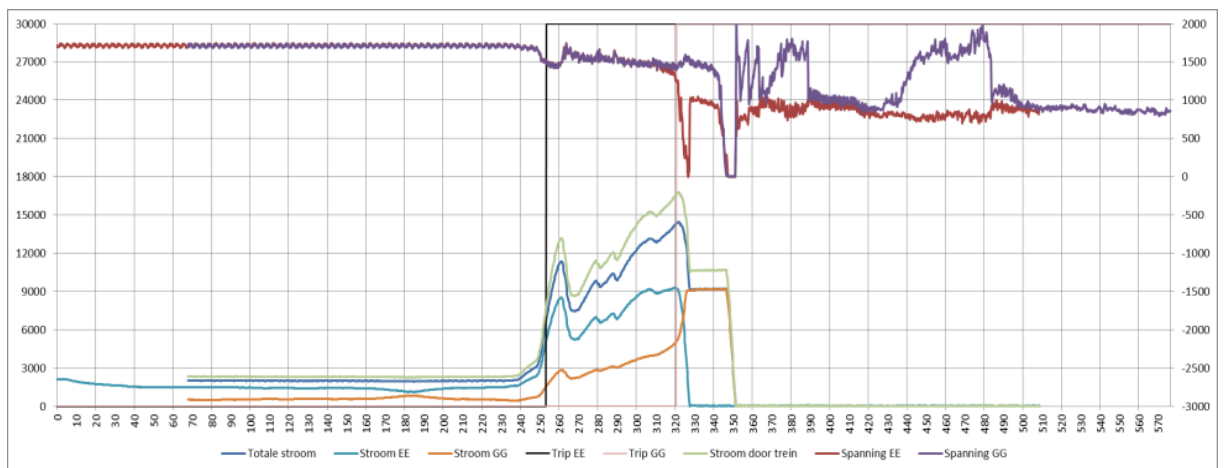
Figuur 3: Grafiek samengestelde registraties onderstations

De grafiek bevat meetwaarden en daarnaast twee berekende waarden: de 'Totale stroom' en de 'Stroom door de trein'. De stroom via SnS EE en via SnS GG kunnen we optellen tot de 'Totale stroom' die vanuit OS Ashd naar de twee voedingssecties heeft gelopen. Daarnaast is in de grafiek de berekende waarde 'Stroom door trein' weergegeven: er is berekend dat de stroom die via de bovenleiding vanuit de omgeving naar de trein heeft gelopen nog zo'n 20% hoger was dan de 'Totale stroom'. Het is vermeldenswaardig dat deze stroom gesuperponeerd is op de 'Totale stroom' om een worstcase waarde weer te geven. Terwijl in werkelijkheid door de invloed van de inductie in het systeem deze stroombijdrage bij begin van de kortsluiting 0% is en uiteindelijk na zo'n 3 maal de 'tautijd' (zoals dat normaal is in een eerste-orde systeem) de 20% bereikt.

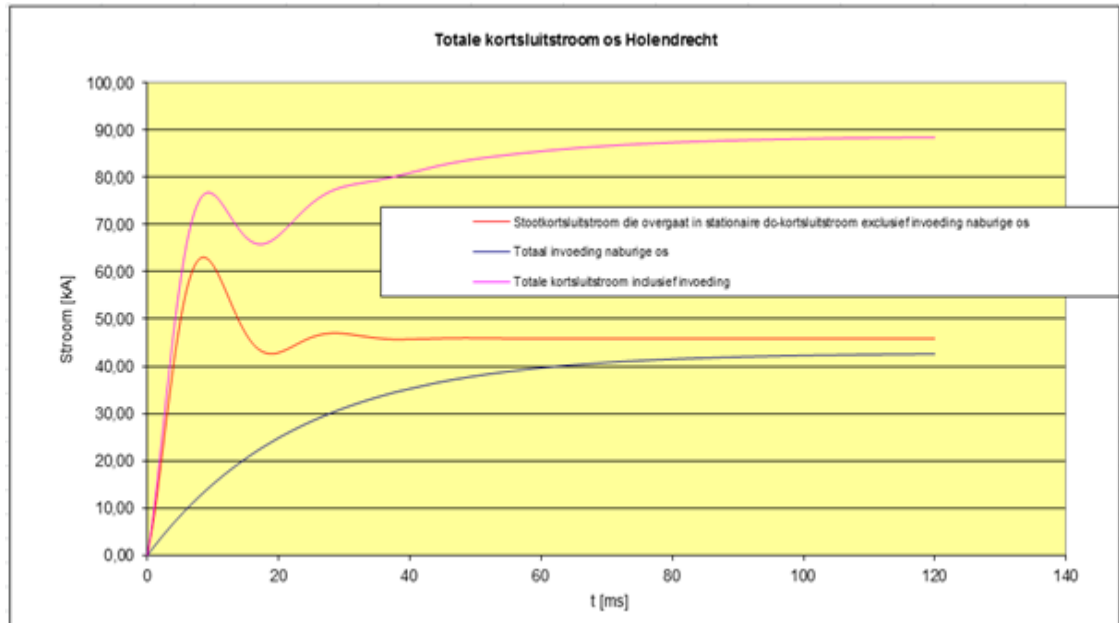
Grafiek 1 Filenaam: "Berekening kortsluitstroom max Holendrecht_aangepast model + botte sluiting v3" met treinweerstand/zelfinductie=0

De piek rond de 10ms is de zogenaamde stootkortsluitstroom die ontstaat bij het kortsluiten van de transformator-gelijkrichter van een OS.

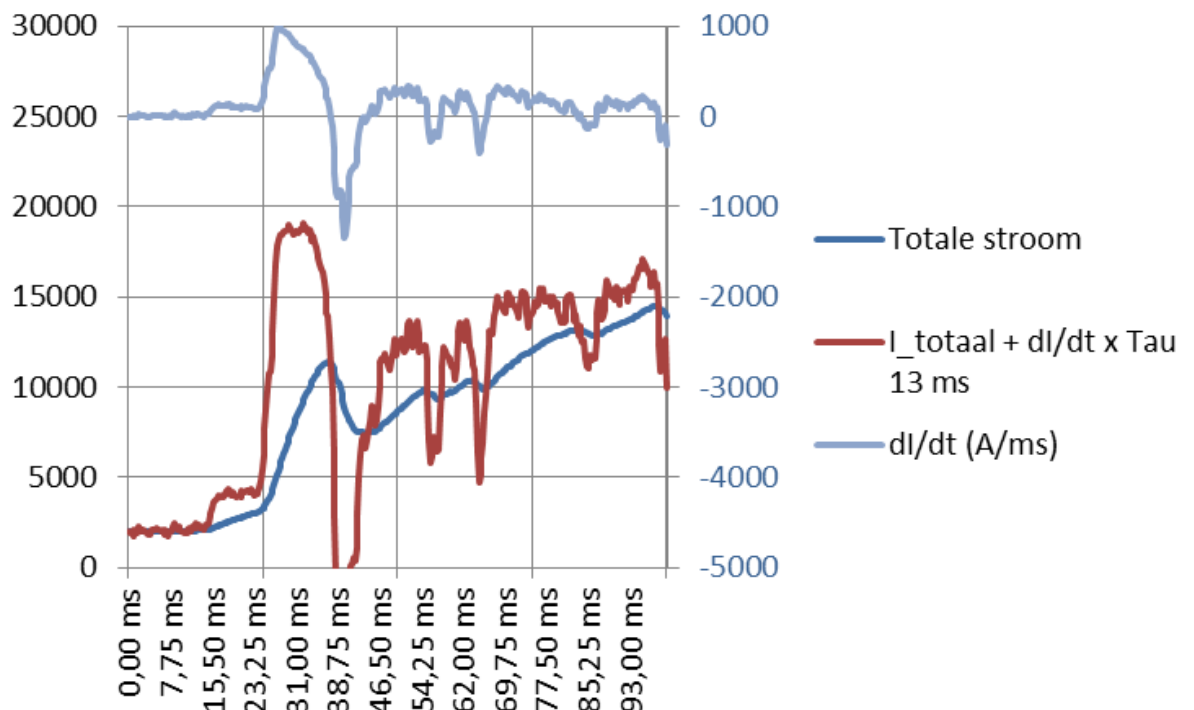
Figuur 5: Meetdata DCP Holendrecht

Vanuit de gemeten stroomsterkte is bepaald dat de tijdconstante van het circuit ca. 13 ms is. De di/dt is bepaald uit het verloop van de totale stroom en uit twee opeenvolgende meetpunten het verschil te delen door de tijd tussen deze twee punten. Op deze wijze is de di/dt lijn gemaakt die weergegeven is in bovenstaande figuur. Als maximale waarde wordt dan ca. 1 kA/ms gevonden.
