Eindrapport

Brugsein defect bij geopende Zaanbrug 2 november 2015

Definitief

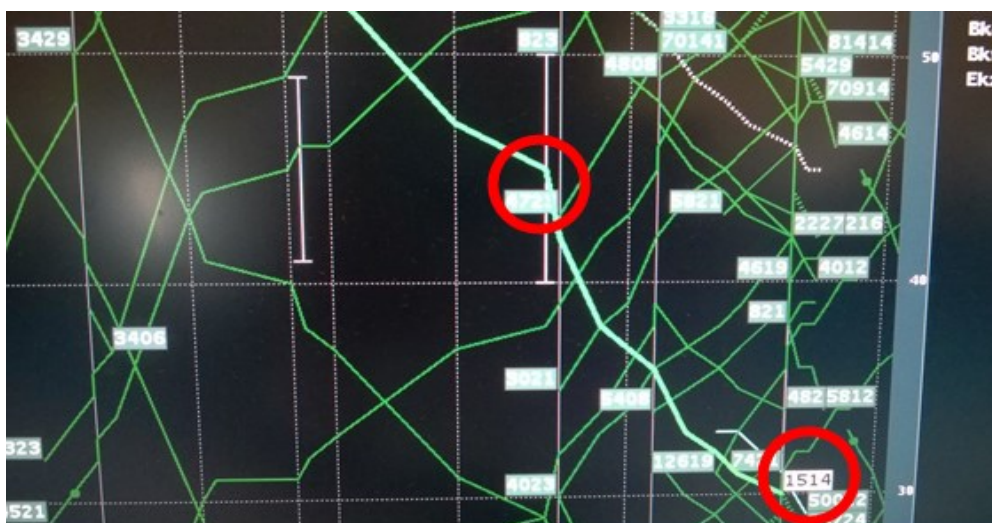
Figuur 3. Trein 1514 moet volgens dienstregeling de brug passeren terwijl deze geopend is.

Voor het opstellen van dienstregeling 2015 zijn de brugopeningen 2014 als basis genomen. In de dienstregeling 2014 was geen conflict door een brugopening. Vijf dagen voor aanvang van de dienstregelingsperiode van 14-12-2014 t/m 12-12-2015 besluit de Inspecteur van ILT/Rail en Wegvervoer op 9 december 2014 welke openingstijden gelden voor de Zaanbrug. Hierdoor was geen gelegenheid meer om op gedegen wijze op zoek te gaan naar een oplossing. Trein 1514 is, mogelijk in conflict⁸ met de brugopening, door NSR aangevraagd tijdens de capaciteit aanvraag van 2015. Dit is niet conform NSR VMS procedure A6.3-PR00, waar wordt gesteld dat bij dit type conflict de dienstregeling wordt aangepast of een trein wordt opgeheven.

De capaciteitsaanvraag van NSR (en andere vervoerders) is door ProRail beoordeeld en het conflict is geaccordeerd met een accordeer regel "op te lossen in specifieke dagen, SD / ISVL".

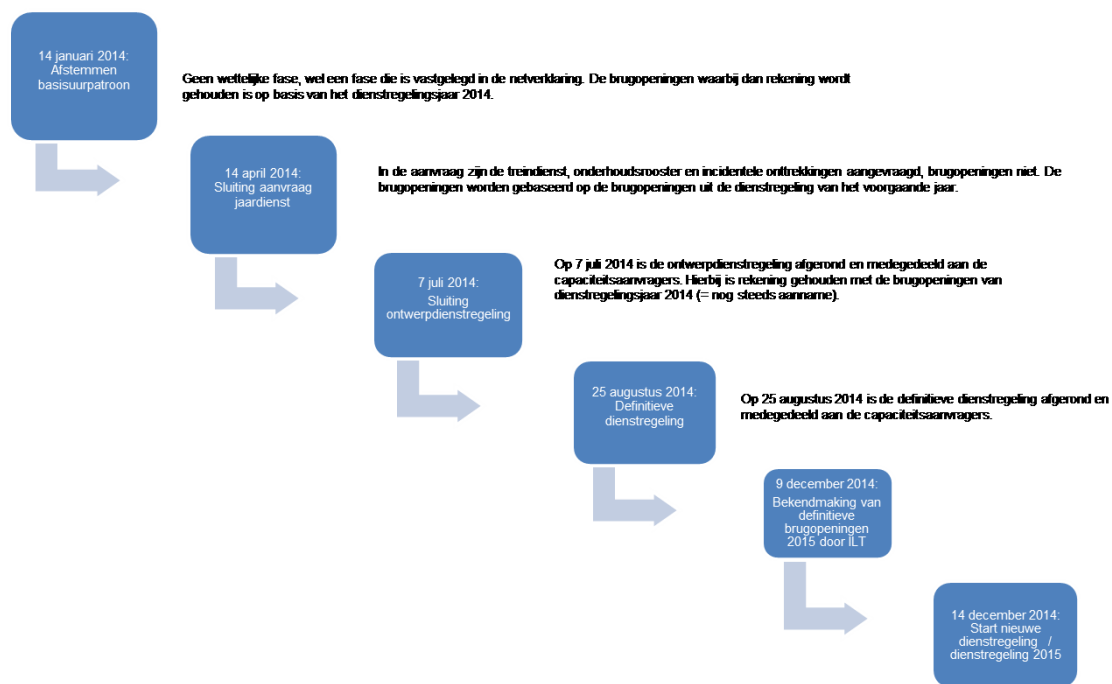
Figuur 4. Tijdslijn totstandkoming dienstregeling 2014 / 2015.

Vijf dagen voor aanvang van de dienstregelingsperiode van 14-12-2014 t/m 12-12-2015 besluit de Inspecteur van ILT/Rail en Wegvervoer op 9 december 2014 welke openingstijden gelden voor de Zaanbrug. ProRail heeft tegen dit besluit geen bezwaar aangetekend. De dienstregeling is dan al gereed aangezien deze half december 2014 ingaat. In 2014 was voor de Zaanbrug geen sprake van een conflict door een brugopening. In de dienstregeling 2015 valt het passeren van de brug door trein 1514 in de dienstregeling gelijktijdig met een van de geplande brugopeningen, 06:40 uur tot 06:50 uur. Dat is exclusief de tijd die de brug nodig heeft om te openen en te sluiten.

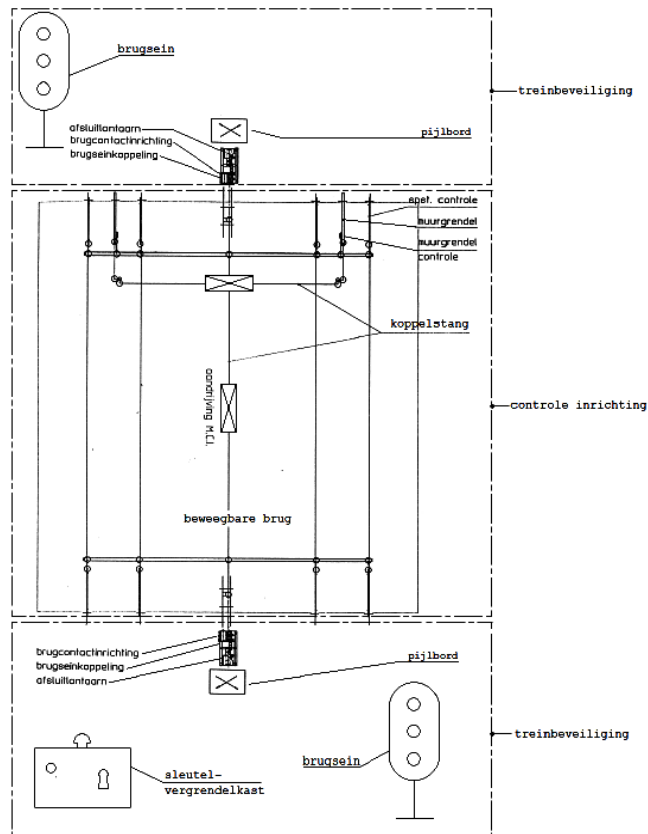
Figuur 6. Principe van de brugbeveiliging schematisch

Het verband tussen de beweegbare brug en het brugsein wordt gevormd door een aantal koppelstangen en grendels. Als alle grendels hun eindpositie bij gesloten brug hebben bereikt, zal de brugcontactinrichting dit signaal afgeven aan de treinbeveiligingsinstallatie.

De treinbeveiligingsinstallatie bepaalt het seinbeeld dat door het brugsein getoond wordt. Rood als de brug is geopend of het blok waarin de brug zich bevindt bezet is door een trein; geel als de brug gesloten is en het blok vrij is, groen als ook het volgende blok vrij is van treinverkeer.

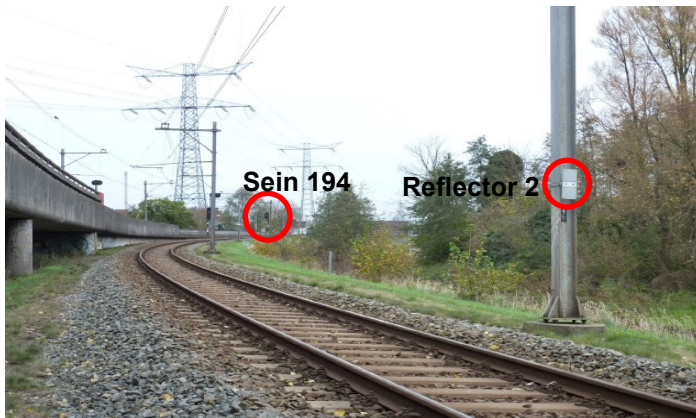
Figuur 7. Plaatsing en zichtbaarheid van sein 194 en (2) reflector bij daglicht zonder mist.

Voorafgaand aan het sein zijn de reflectoren RS251 geplaatst: conform het ontwerpvoorschrift, goed zichtbaar en schoon. Enkele meters voor de eerste (van drie) reflector is het sein zichtbaar. Sein 194 staat op km 1.540 en is zichtbaar vanaf 20 meter voor km 1.3. Daarmee is de zichtafstand vastgesteld 290 meter. De eis in OVS69133-1-V008 is 200 meter bij een baanvaksnelheid van 80 km/h. Het sein voldoet aan die gestelde eis¹⁰. Sein 194 is continu zichtbaar en voldoet daarmee ook aan die eis van het ontwerpvoorschrift.
