Eindrapport

Ontsporing LPG ketelwagen

27 november 2017 te Sloe Frankrijkweg

Onderwerp: Eindrapport ontsporing Sloe

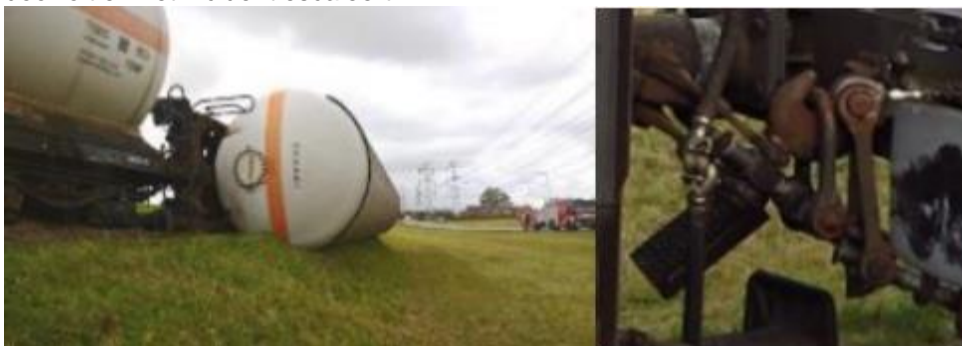
De ontspoorde en gekantelde wagen blijft op de spoordijk liggen. De koppeling met de derde wagen staat onder mechanische spanning, houdt stand en verhindert dat de gekantelde wagen verder doorrolt en het incident escaleert.

Figuur 2: gekantelde wagen 2 en koppeling met ontspoorde wagen 3 [bron: foto Politie]

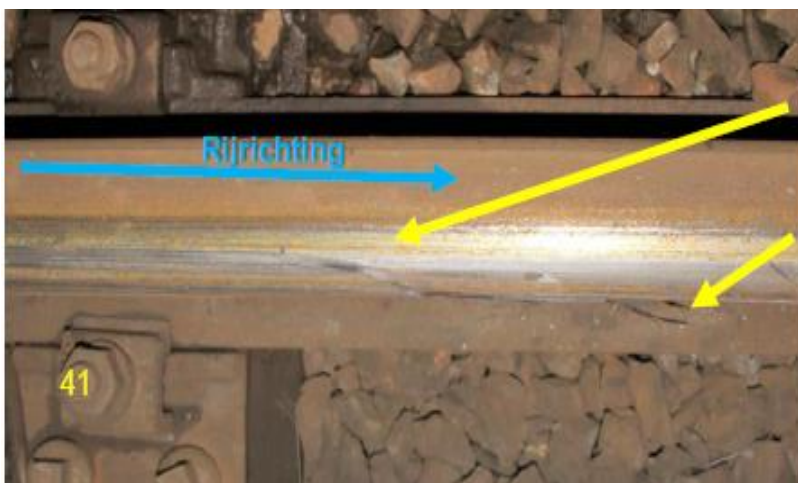
De ontsporing begint als de eerst ontsporende as van de linker spoorstaaf rolt en tussen het spoor valt. Op de spoorstaaf tekent deze beweging zich duidelijk af en eindigt waar een rand van de spoorstaafkop breekt en als een braam aan de spoorstaaf hangt. Vanaf daar tot en met dwarsligger 21 zijn afdrucken van wielflenzen te zien tot de plaats waar de wagon kantelt.

Figuur 7: de derde as van de tweede wagon ontspoord bij dwarsligger 41 als het linker wiel tussen het spoor valt [bron: ProRail]

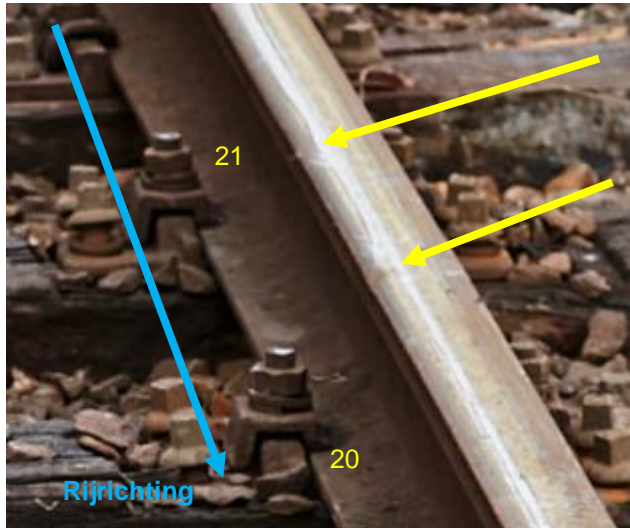
De wagen rijdt 1,5 meter verder, bij 13 km/u duurt dat 0,41 seconden, dan ontspoord de voorste as van het voorste draaistel als deze dwarsligger 21 passeert. Ook bij deze as rolt het linker wiel van de linker spoorstaaf, valt tussen het spoor en vervolgt zijn weg over de dwarsliggers tot dwarsligger 5. De rode lijn in figuur 5 geeft de baan aan die dat wiel volgt, totdat de wagen kantelt en het linker wiel omhoog beweegt.

Figuur 8: het voorste linker wiel van het voorste draaistel ontspoord bij dwarsligger 21 [bron: Politie]

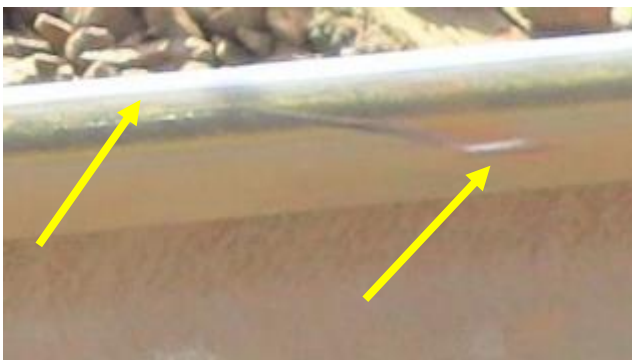
Op de rechter spoorstaaf bij dwarsligger 37 is te zien waar de rechterwielflens, van het bij dwarsligger 41 ontspoorde linker wiel, over de spoorstaaf rolt. Vanaf die plaats schuurt de binnenkant van het rechter wiel tegen de buitenkant van de rechter spoorstaaf.

Figuur 9: bij dwarsligger 37 rolt een rechter wielflens over de rechter spoorstaaf. [bron:Politie]

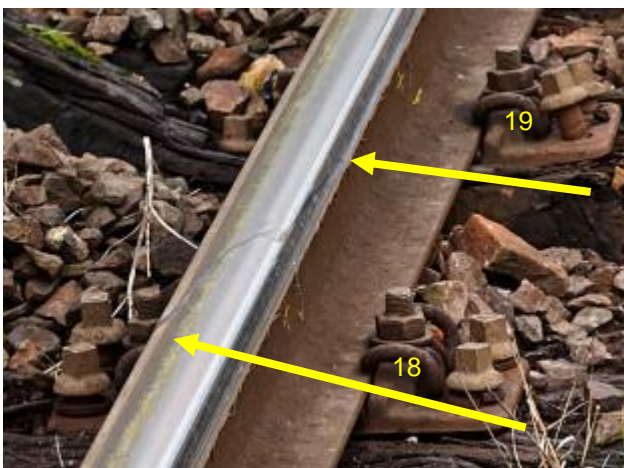
Op de rechter spoorstaaf bij dwarsligger 18 is de afdruk te zien waar de rechter wielflens, van het bij dwarsligger 21 ontspoorde linker wiel, tegen de binnenkant van de spoorstaafkop opklimt en over de spoorstaaf rolt. Vanaf die plaats rolt het rechterwiel over de boutkoppen en dwarsliggerkoppen naar het ballastbed en rolt uiteindelijk van het talud waar de wagen kantelt.

Figuur 10: bij dwarsligger 18 rolt een rechter wielflens over de rechter spoorstaaf. [bron:Politie]

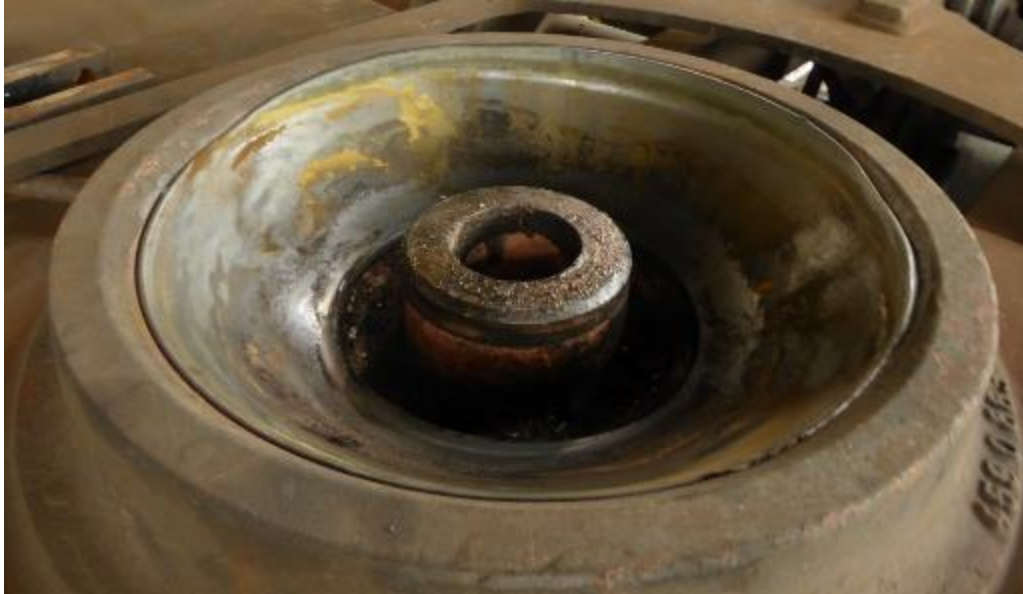
Vervolgens is de bovenbouw gelicht, waardoor de beide draaistellen beter aan een inspectie konden worden onderworpen. Hierbij werd een duidelijk onregelmatige slijtage aan de draaikom in het achterste draaistel 1 en de bol van de bovenbouw zichtbaar. De teflon frictiekom (frictie $0,15\mu$) dient voor vermindering van de frictiekracht bij het draaien van het draaistel en is gedeeltelijk weggesleten. De twee kommen draaien naar schatting voor 10% van de frictie staal op staal (frictie $0,45\mu$).

Figuur 14: onregelmatige slijtage in de kom van het draaistel [bron: foto Dekra]

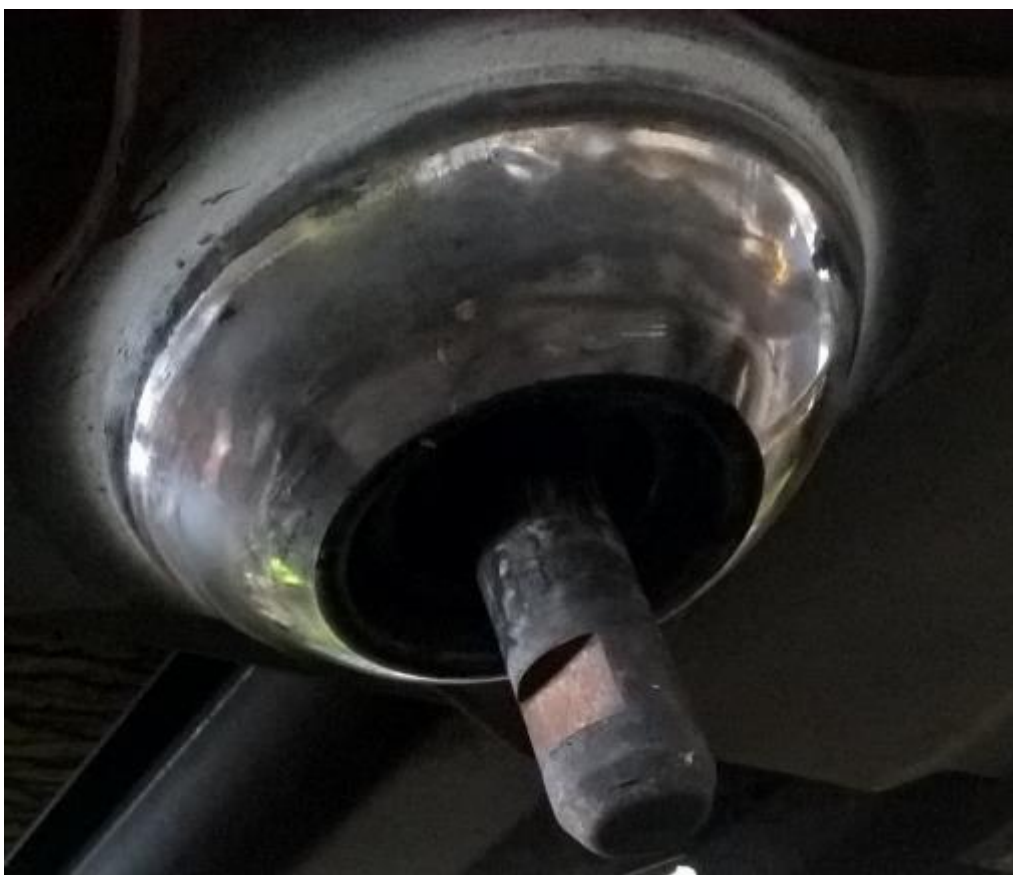
Figuur 15: onregelmatige slijtage aan de oplegbol van de bovenbouw [bron: foto ProRail]

Hiermee is aangetoond dat de door Quo Vadis gemeten diagonale onbalans inderdaad veroorzaakt is door een onbalans in dit draaistel. Een mogelijke oorzaak voor dit slijtpatroon is dat een of meer

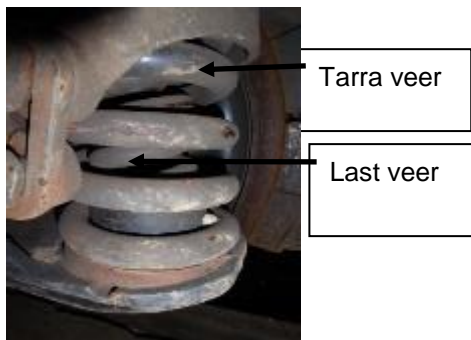
Bij het nameten van de lengte van de veren heeft Spoorijzer geconstateerd dat 5 van de 16 Tarra veren en 1 van de 16 Last veren onvoldoende lengte hebben en dus afgekeurd zijn.

Figuur 16: veren per wiel in een draaistel [bron: foto Dekra]

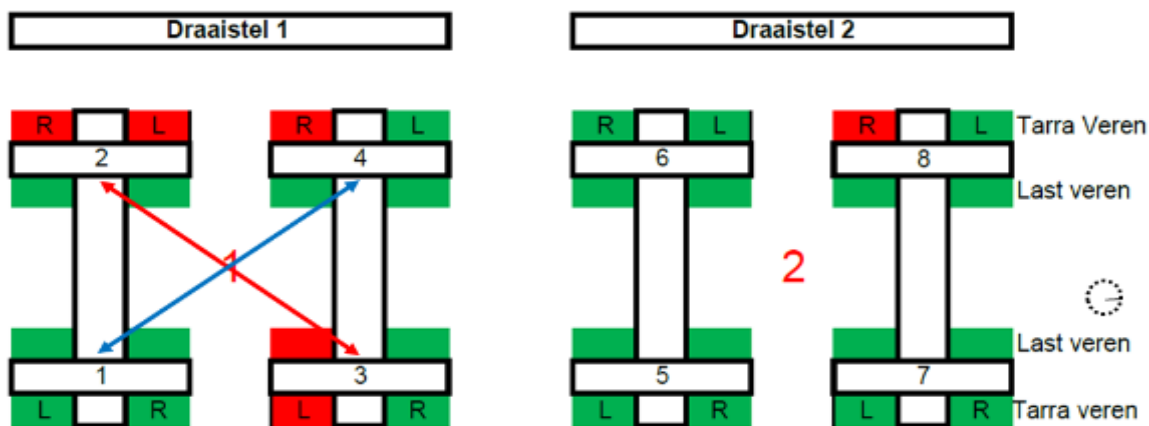
De afgekeurde veren zitten op één na allemaal in draaistel 1. Dit is het draaistel met de onregelmatige slijtage uit de voorgaande paragraaf en ook het draaistel met de diagonale onbalans, zoals deze door Quo Vadis gemeten is.

Figuur 17: de rode velden geven aan welke veren bij meting in de werkplaats te kort bleken.

Uit de metingen blijkt dat 5 van de 16 veren in draaistel 1 te kort zijn waardoor de wagen door die veren minder ondersteund wordt. Het gewicht van de wagen wordt dan meer via de andere veren overgebracht op de wielen en het spoor. Het effect op de verticale spoorbelasting is door vier Quo Vadis stations gemeten en in figuur 18 schematisch weergegeven.

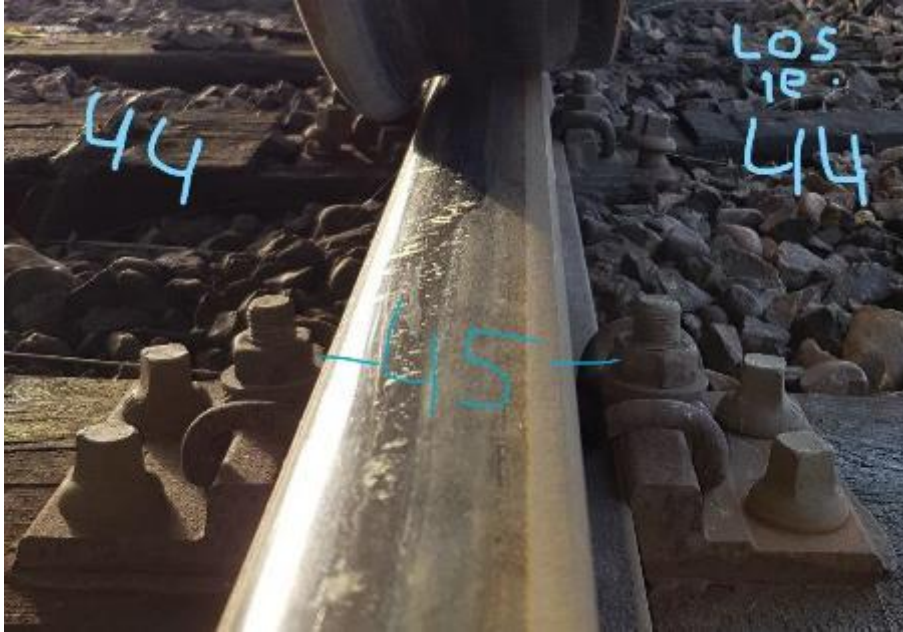
Tijdens het onderzoek is vastgesteld dat tussen dwarsligger 17 en dwarsligger 45 alle bevestigingen van de buitenste spoorstaaf een of meer gebreken vertoonden, van losse kraagbouten, ingereden rughellingplaten tot ontbrekende of losgekomen Vossloh klemmen. Corrosie en beschadigingen tonen aan welke gebreken zijn ontstaan tijdens de ontsporing en welke voorafgaand aan de ontsporing aanwezig waren.

Figuur 19: dwarsligger 45 is vast bevestigd. De daaropvolgende dwarsliggers zitten los of vertonen gebreken

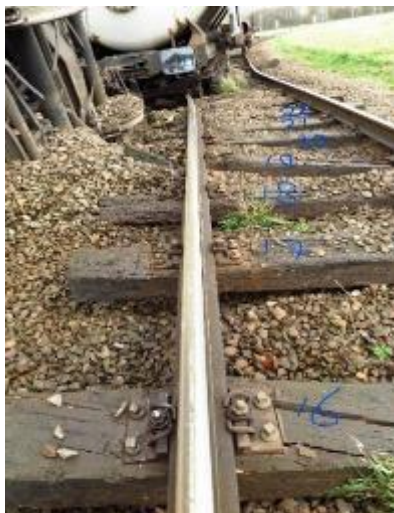
De spoorstaaf is uit de Vosslohklemmen getrokken of de rughellingplaat zit nog aan de spoorstaaf waar de kraagbouten uit de dwarsligger zijn getrokken. Ook combinaties daarvan zijn waargenomen. Waar dit verschijnsel optreedt, wordt de spoorwijdte groter dan bij de laatste meting is vastgesteld in de onbelaste toestand.

Figuur 20: dwarsligger 17 heeft als eerste vanaf dwarsligger 44 een correcte bevestiging van de spoorstaaf

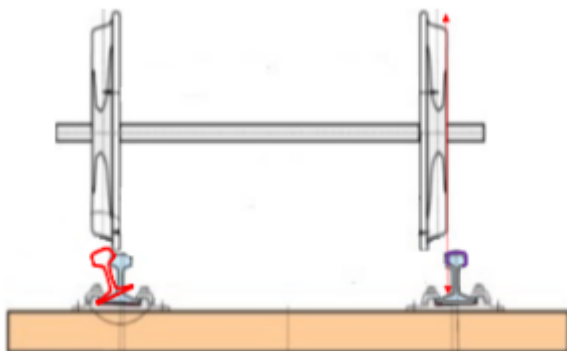
Te Sloe tussen dwarsligger 17 en dwarsligger 44 biedt het spoor onvoldoende weerstand tegen de combinatie van zijdelingse en verticale krachten waardoor de spoorwijdte toeneemt (en weer terugveert) bij iedere passage van een draaistel.

Figuur 21: spoorwijdte wijzigt onder belasting. Indien de spoorwijdte groter is dan 1525 mm ontspoord de wielas
