**Schadeprotocol spoortrillingen
Versie 2020**

Datum 27 augustus 2020
Referentie 05642-51556-06

Opdrachtgever ProRail
Leefomgeving Juridische zaken en Vastgoed
Postbus 2038
3500 GA UTRECHT
Contactpersoon De heer N. IJntema

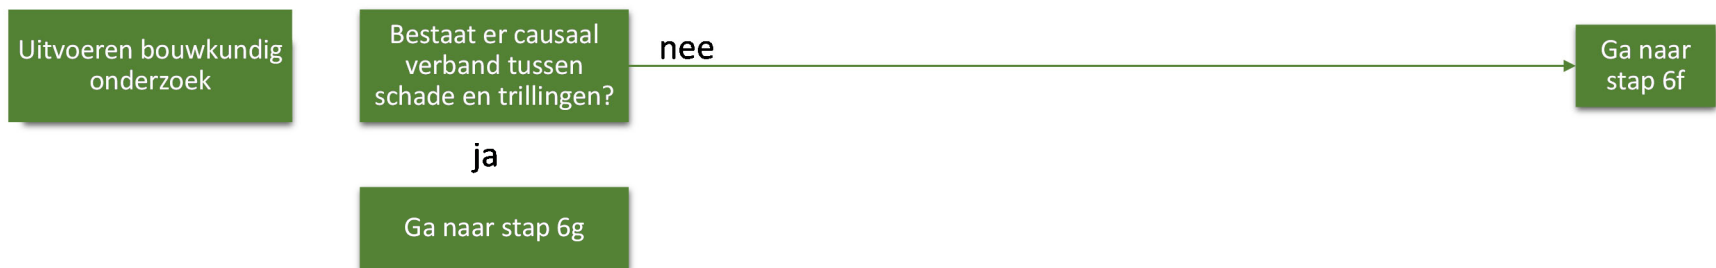
2.7 Beslisboom stap 5

Stap 5: causaal verband schade en trillingen

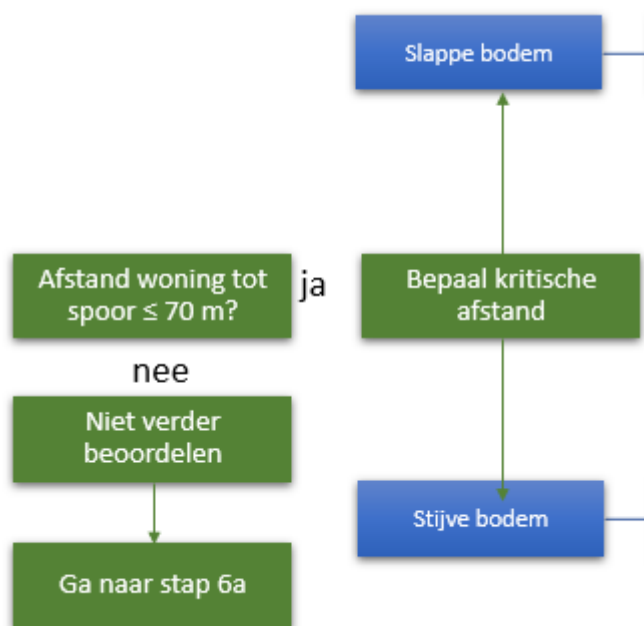
Schema stap 1a:

De eerste beoordeling is of het gebouw binnen een afstand van 70 meter van het spoor ligt. De afstand van 70 meter is namelijk de grootste afstand waarbinnen een niet geaccepteerde kans op schade door treintrillingen aanwezig is. Als de woning op een grotere afstand ligt, kan de melder direct worden geïnformeerd dat het onwaarschijnlijk is dat er schade veroorzaakt is door trillingen afkomstig van treinverkeer. ProRail zal geen verdere actie ondernemen. Je kunt dan direct naar stap 6a gaan (zie paragraaf 3.2.9).

Als de afstand kleiner is dan 70 meter of gelijk is aan 70 meter, dan is de volgende stap dat de kritische afstand wordt bepaald aan de hand van een aantal gegevens. De kritische afstand vergelijken we met de werkelijk afstand van de woning tot het spoor. Het bepalen van de kritische afstand is beschreven in stap 1b.

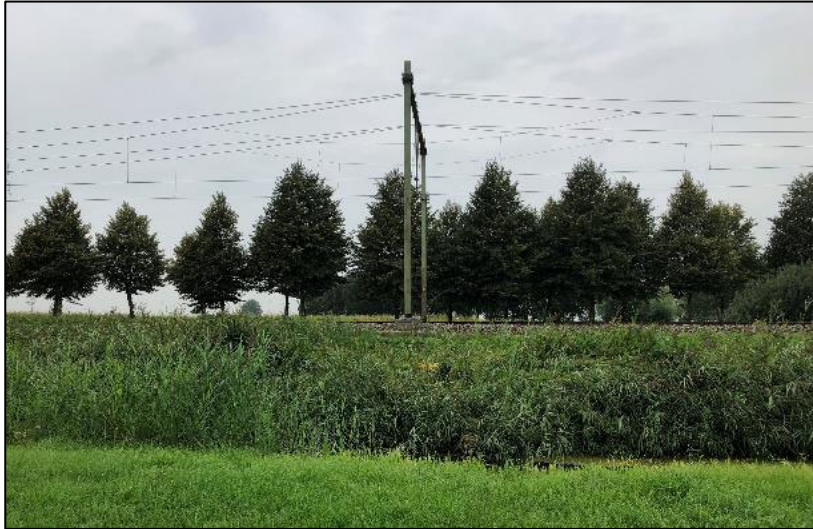
Als het spoor ter hoogte van het gebouw op een ballastbed ligt tot een hoogte van maximaal 2,5 meter boven maaiveld, is sprake van een spoor op een aarden baan. Figuur 3.1 toont een voorbeeld van een spoor op aarden baan.

Figuur 3.1: voorbeeld van spoor op aarden baan

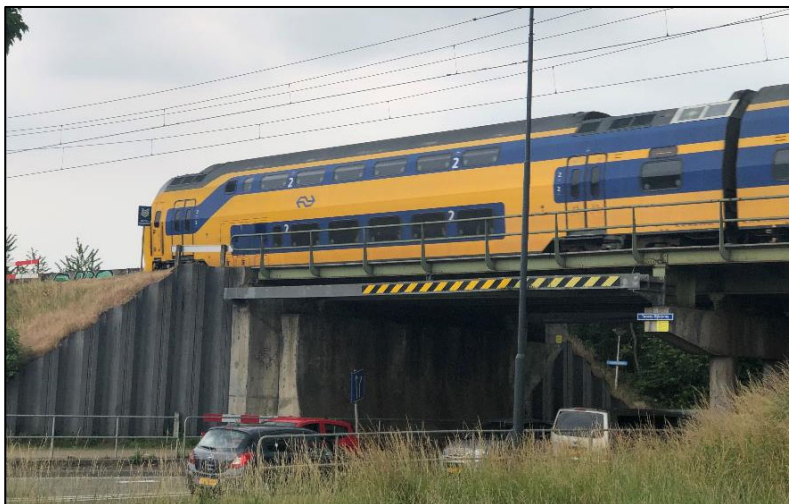
Een kunstwerk is een brug, viaduct, een zettingsvrije plaat of een tunnel. Figuur 3.2 toont een trein op een brug.

Figuur 3.2: trein rijdend over een kunstwerk

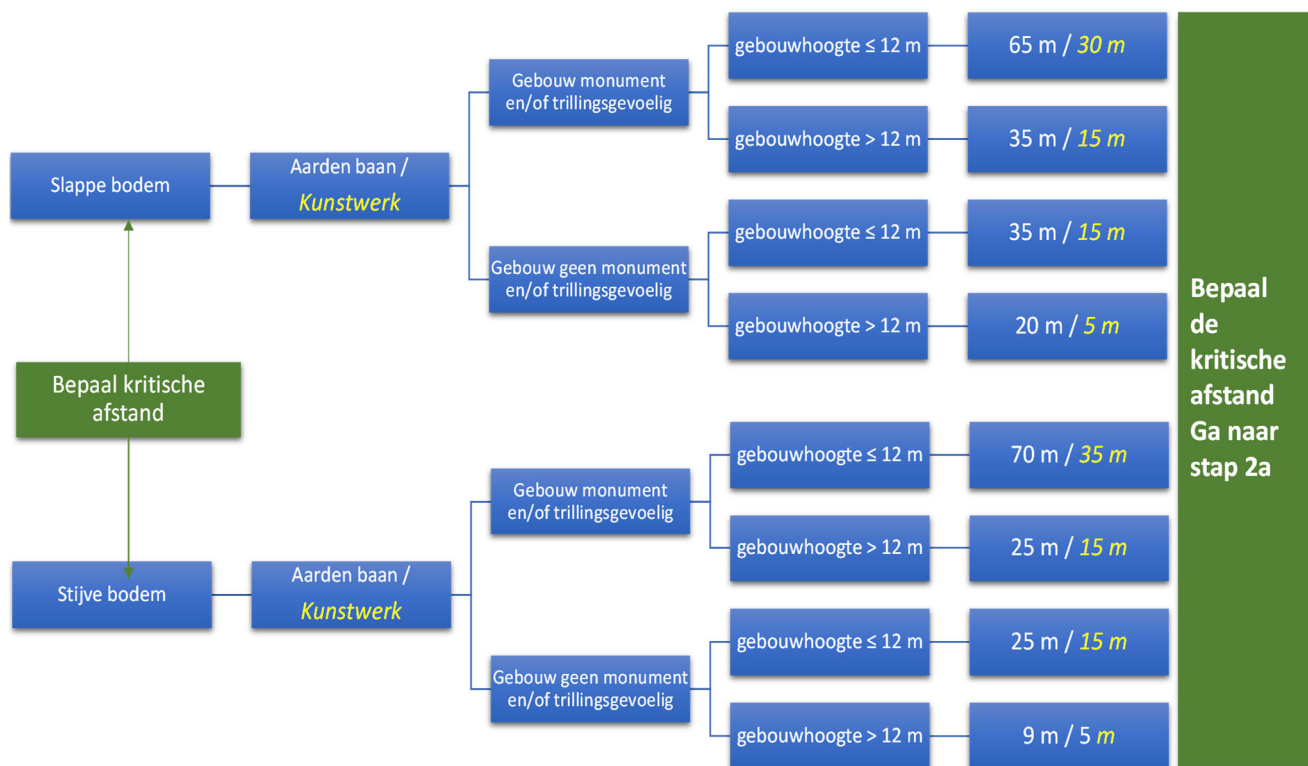
Schema stap 1b

In stap 1b bepaal je aan de hand van een aantal gegevens zoals het type bodem, de spoorligging en een aantal gebouweigenschappen wat de kritische afstand is. Vervolgens vergelijk je de afstand van de woning tot het spoor met de kritische afstand. Als het gebouw buiten de kritische afstand ligt, is de kans op schade aanvaardbaar klein en is verder onderzoek niet nodig. Ligt het gebouw binnen de kritische afstand, dan is de kans op schade groter en zijn vervolgstappen nodig.

In onderstaand schema zijn de kritische afstanden die behoren bij een kunstwerk aangegeven met gele cursief gedrukte tekst.

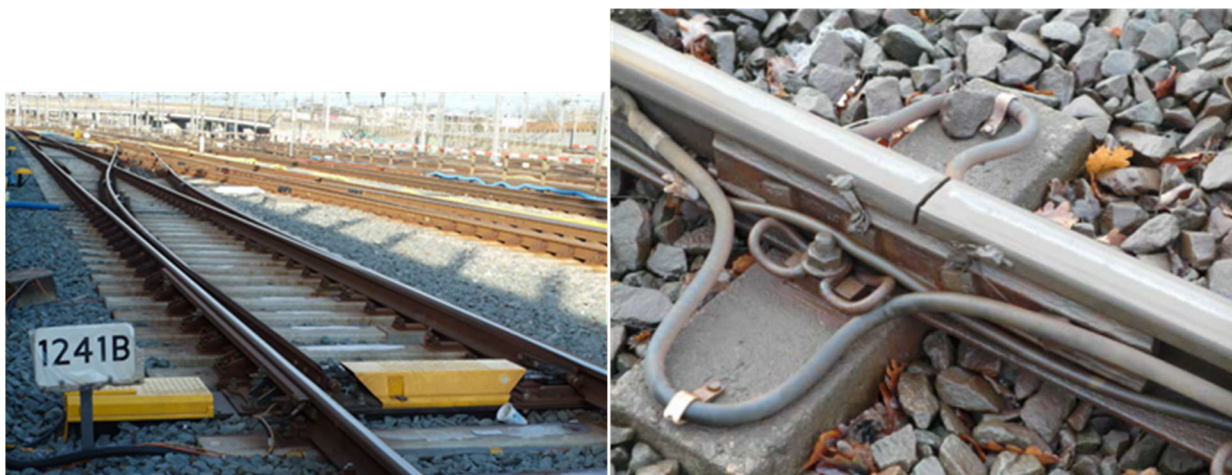
Figuur 3.4: voorbeelden van een wissel (links) en een ES-las (rechts)

Voorbeelden van deze bronnen staan in de figuren 3.4 t/m 3.6

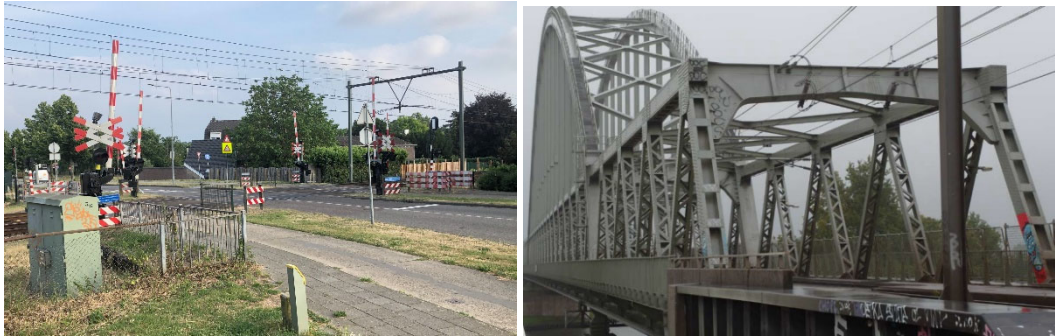
Figuur 3.5: voorbeelden van een overweg (links) en een overgang aarden baan naar kunstwerk (rechts)

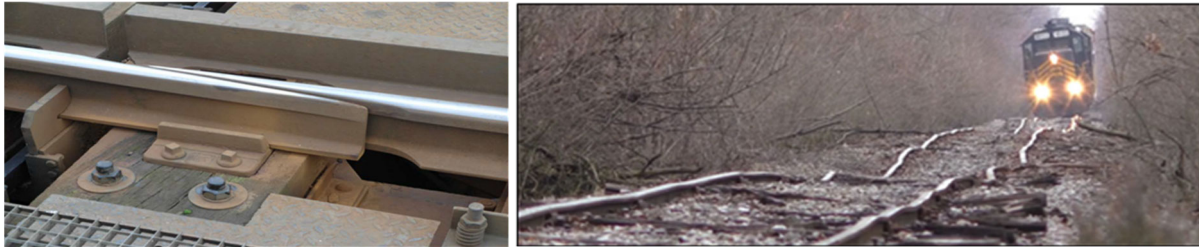
Figuur 3.6: voorbeelden van een compensatieinrichting (links) en ongelijk liggend spoor (rechts)

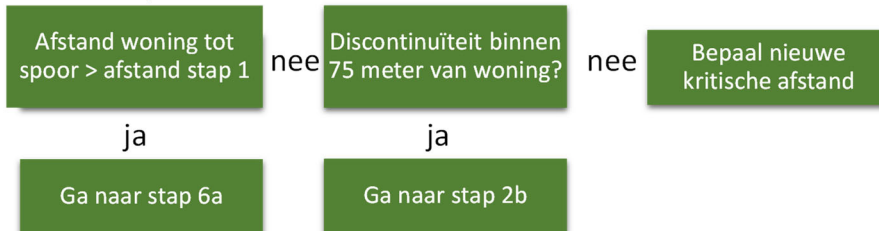
Schema stap 2a, deel 1 en 2

Als er een discontinuïteit in het spoor aanwezig is binnen een afstand van 75 meter van de woning, dan volgt stap 2b. Die discontinuïteit is meestal goed te zien door middel van Railmaps.

Als er geen discontinuïteit is of de afstand is groter dan 75 meter, dan speelt die discontinuïteit geen rol in de trillingen en kan een nieuwe kritische afstand worden bepaald die dichterbij het spoor zal liggen omdat een vlakke baan nu eenmaal (veel) minder trillingen veroorzaakt dan een discontinuïteit. Ga dan verder naar stap 3.

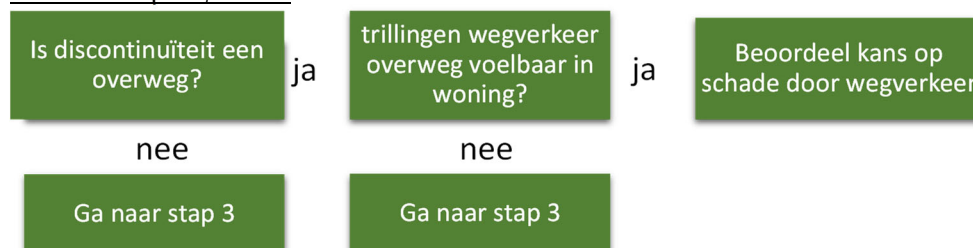
Schema stap 2b, deel 1

- Wordt de discontinuïteit bepaald door een overweg?
- Kunnen de trillingen van het wegverkeer ook een rol spelen in het ontstaan van trillingsschade?

Voelt de melder wel trillingen, dan is het zaak om te bepalen of deze trillingen sterk genoeg kunnen zijn, om eventueel tot schade te leiden. Dat gebeurt in deel 2 van stap 2b.

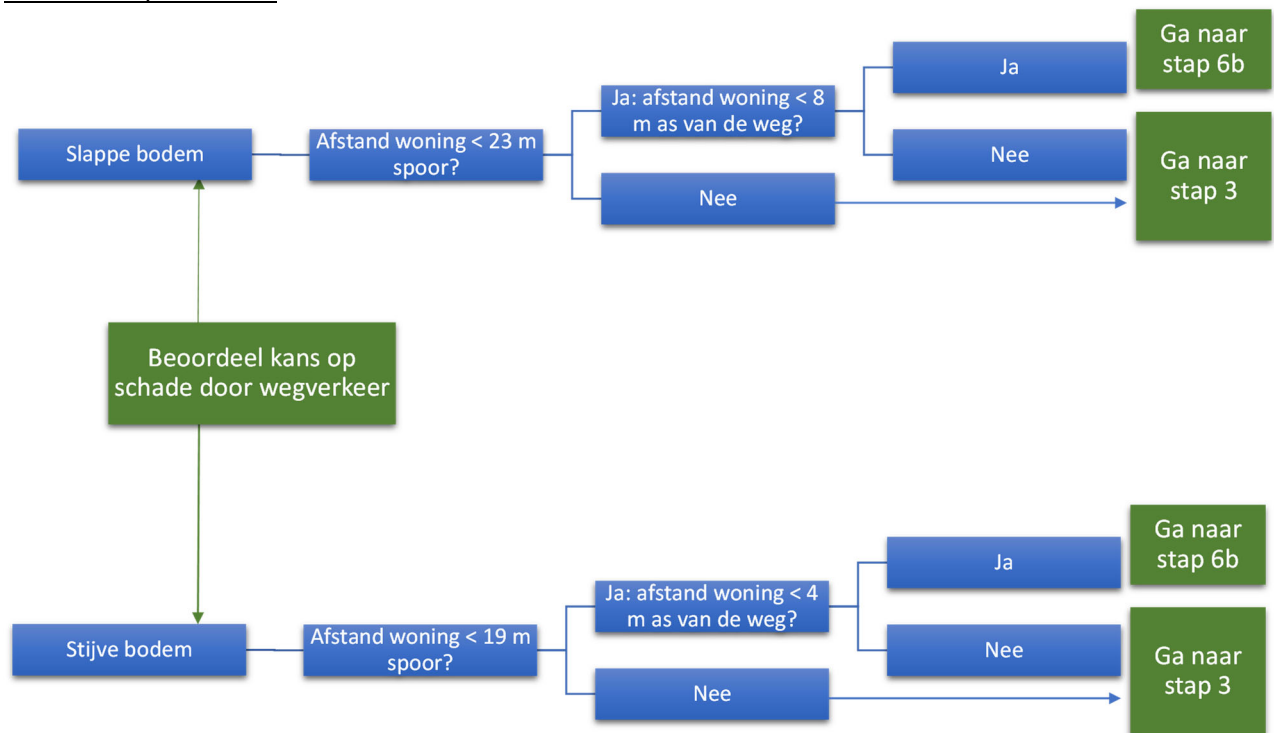
Schema stap 2b deel 2

Als het hoogteverschil tussen de weg en het spoor groter is dan 2 cm, dan is de aanbeveling om een trillingsmeting uit te voeren. Ga naar stap 4.

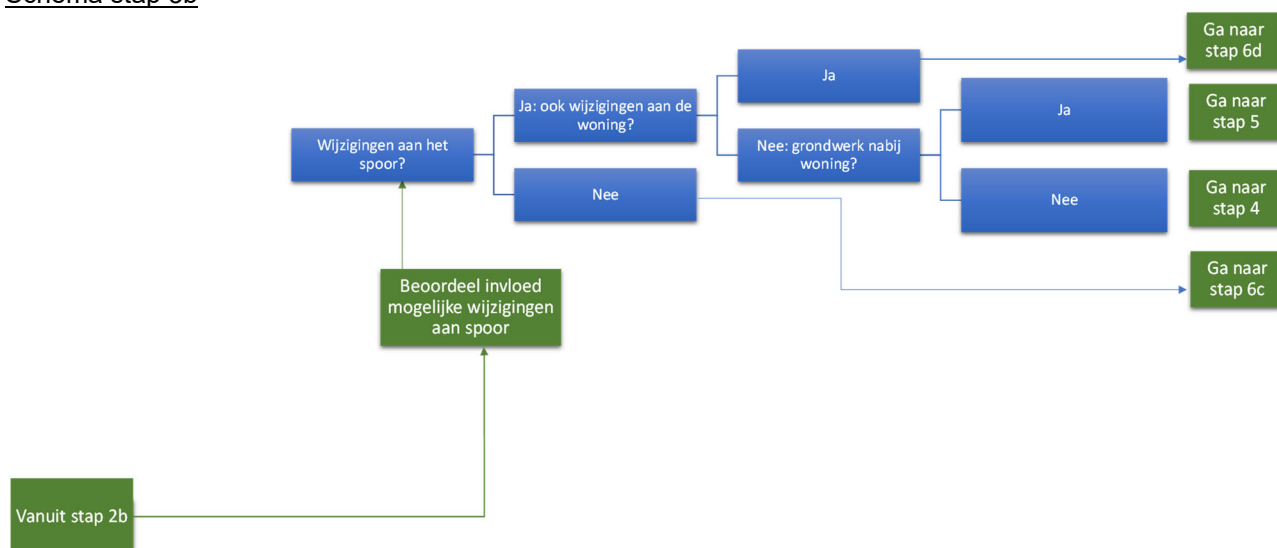
Schema stap 3b

In stap 3b bepalen we of wijzigingen aan spoor, woning of omgeving invloed kunnen hebben op de kans op schadedoor trillingen. Het eerste onderdeel betreft wijzigingen aan het spoor. De vraag is of er in de periode voor de schademelding wijzigingen aan het spoor zijn opgetreden. Denk hierbij aan:

Als er niks gewijzigd is, dan is het uitgangspunt dat er geen reden is om aan te nemen dat de grenswaarden voor trillingen worden overschreden. Dit uitgangspunt is gebaseerd op de ervaringen met schademeldingen in de afgelopen jaren. In alle gevallen waar na het doorlopen van het schadeprotocol daadwerkelijk

trillingsmetingen en een bouwkundig onderzoek naar de schades zijn uitgevoerd, is geen causaal verband aangetoond. Met andere woorden: zonder wijzigingen die tot een verhoging van de trillingsbelasting kunnen leiden, is de kans heel klein dat de treintrillingen tot schade leiden. Ga daarom door naar stap 6c.

Als een verbouwing is uitgevoerd, dan dient de melder eerst te (laten) bepalen of deze verbouwing tot schade heeft geleid. ProRail gaat niet verder met behandeling van de melding. Gebruik hiervoor stap 6d.

Hebben er wel wijzigingen in de omgeving plaatsgevonden in de periode voor de schademelding, dan is het zinvol om een bouwkundig onderzoek uit te voeren naar de aard, de omvang en de mogelijke oorzaak van de schade. Ga hiervoor naar stap 5.

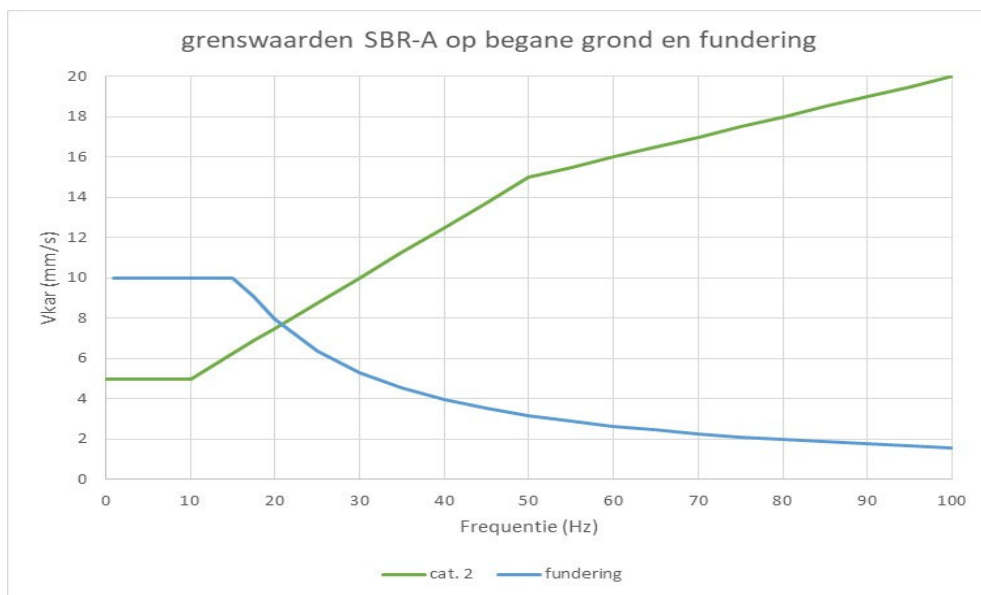
In figuur 6.2 zijn de karakteristieke waarden voor de grenswaarden gegeven voor categorie 2 (metselwerk gebouwen) en voor de trillingsgevoelige fundering (met C_D gelijk aan 1). De waarde voor a_{kar} voor funderingen is omgerekend naar een equivalente v_{kar} . Hierin is de waarde voor de fundering maatgevend vanaf ongeveer 20 Hz.

Figuur 6.2: Karakteristieke waarden voor de grenswaarden voor metselwerk gebouwen en voor een trillingsgevoelige fundering

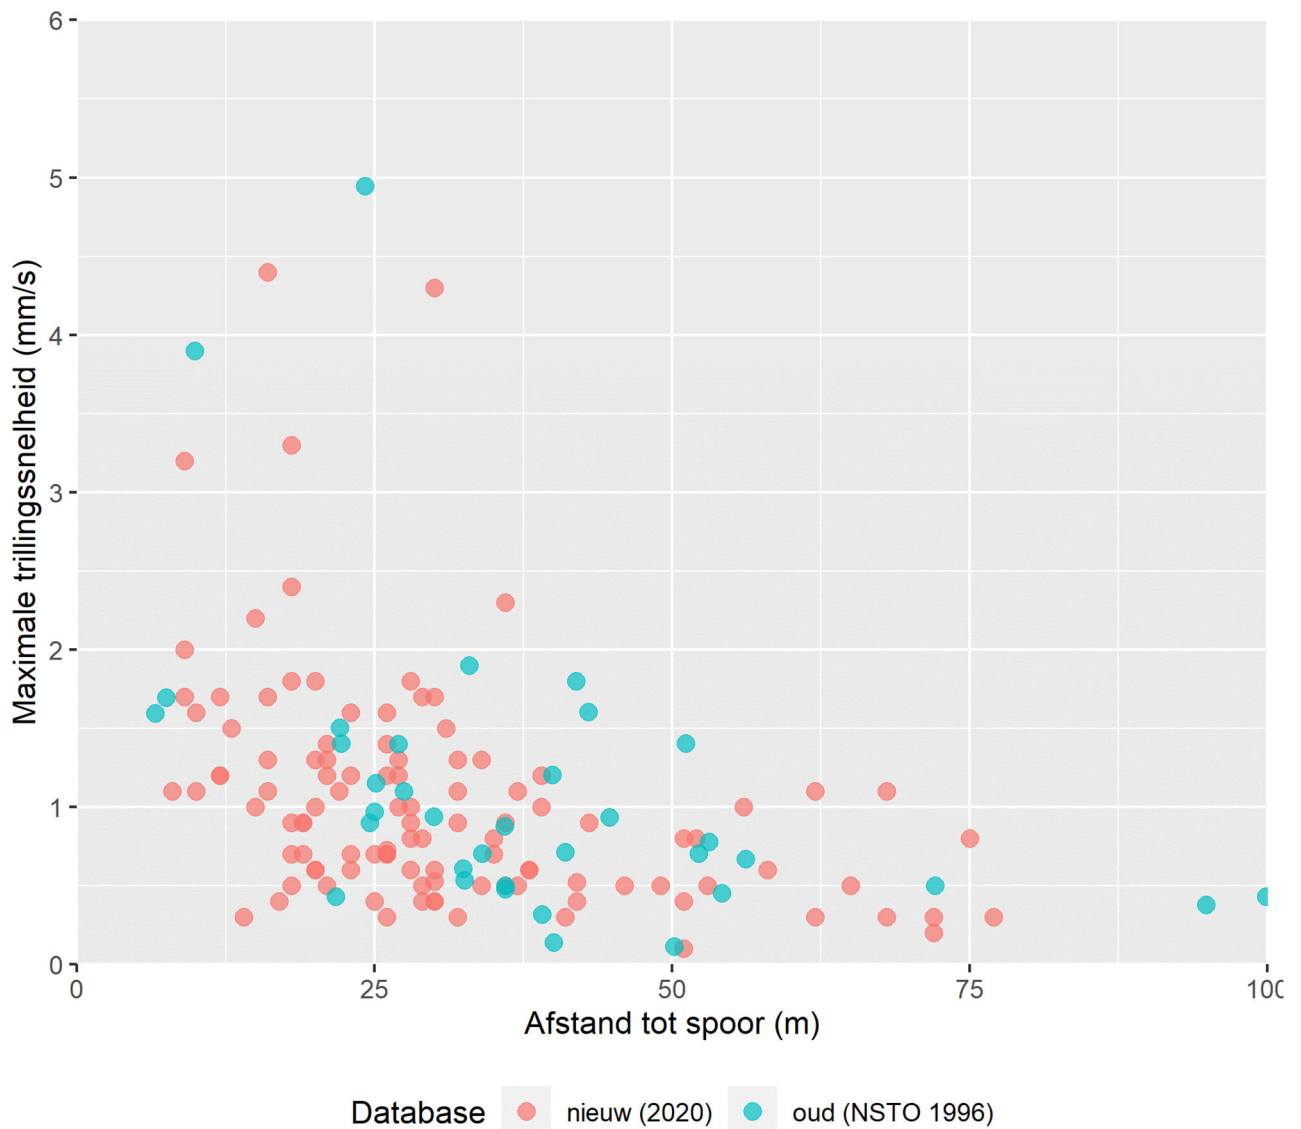
De resultaten van de gemeten V_{top} waarden zijn vergeleken met de V_{top} waarden uit het onderzoek van TNO uit 1998. Figuur 7.2 toont het resultaat. De oude meetwaarden zijn weergegeven met een blauw bolletje, de nieuwe waarden met een oranje bolletje. Uitgezet is V_{top} tegen de afstand tot het spoor.

Figuur 7.2: vergelijking V_{top} oude database (zwarte markering) en nieuwe database (oranje markering) versus de afstand tot het spoor

Figuur 7.2 maakt duidelijk dat de V_{top} waarden uit de oude en de nieuwe database in hetzelfde bereik liggen.

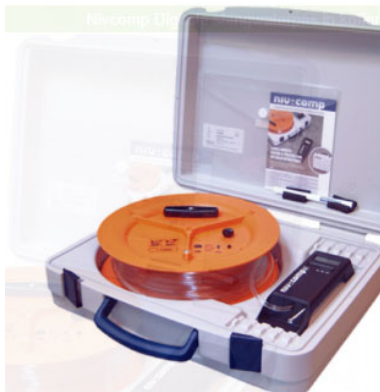
Dergelijke metingen worden uitgevoerd met een waterpastroestel of met een slang waterpas en hebben doorgaans een nauwkeurigheid van 2 tot 4 mm. Verschillen worden gepresenteerd in een lokaal stelsel waarbij het hoogste punt op nul gesteld wordt. Figuur 9.2 toont een voorbeeld van een slangenwaterpas.

Figuur 9.2: slangewaterpas

Dergelijke metingen worden onder andere uitgevoerd bij de vraagstelling of en hoeveel een bouwwerk verzakt is. Een waterpassing kan worden ingezet bij het invullen van de bouwkundige checklist uit SBR richtlijn A om de trillingsgevoeligheid van het bouwwerk te bepalen.

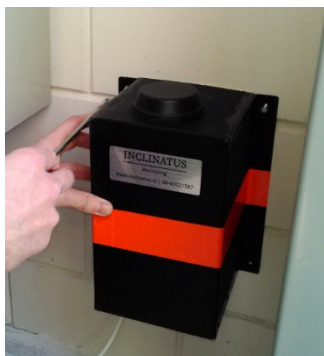
De zeer hoge nauwkeurigheid en de continue beschikbaarheid van gegevens maakt deze meettechniek een goede kandidaat voor monitoring van objecten waar verzakking een risico kan vormen of verwacht wordt. In combinatie met een trillingsmeter kan een tiltmeter aangeven of een bepaalde trilling op een bepaald tijdstip scheefstand tot gevolg heeft gehad. Met name in vraagstukken of een bepaalde scheefstand zich verder doorzet in de tijd en of hier een relatie is tussen de scheefstand en de trilling, is een tiltmeter een goed instrument.

Er zijn verschillende meetprincipes, die allen gebruik maken van de zwaartekrachtversnelling. De meter registreert de verdraaiing ten opzichte van de zwaartekrachtversnelling die geldt als natuurlijke referentie omdat deze versnelling altijd verticaal is gericht.

Tiltmeters kunnen zeer nauwkeurig hoekverdraaiingen meten. Door bijvoorbeeld elke minuut de hoekverdraaiing te registreren kan gevolgd worden of een verdraaiing toe- of afneemt.

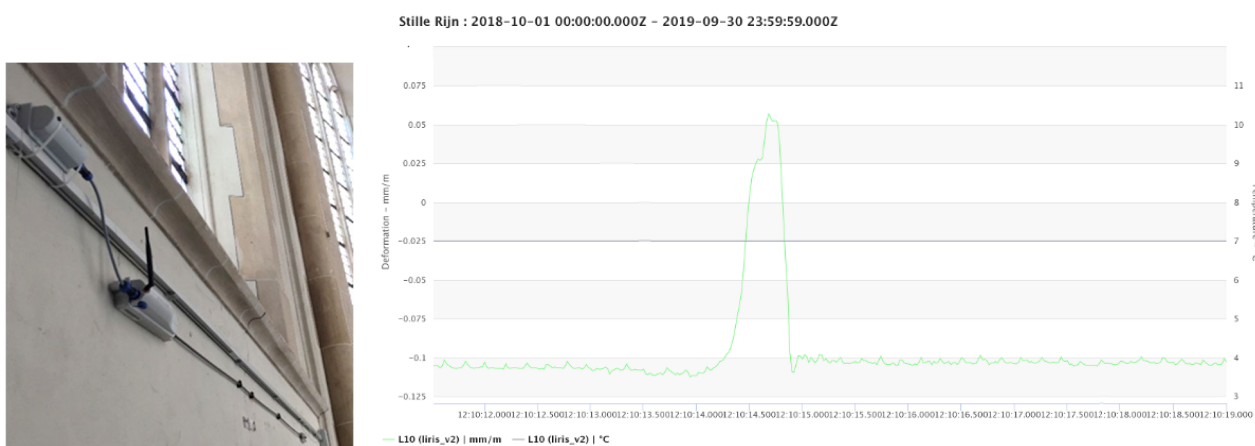
In figuur 9.4 is links een voorbeeld gegeven van een Liris sensor op een monumentaal pand bij het intrillen van damwanden. Met de “Lirissen” is de verplaatsing gemeten. Rechts is de gemeten lengteverandering zichtbaar in de tijd. Tijdens het intrillen, verandert de lengte van de sensor. Er is sprake van vervorming. Na het intrillen is de lengteverandering weer terug op het oude niveau. Er is dan geen sprake van spanningsopbouw.

Figuur 9.4: Liris sensor (links) en grafiek van intrillen damwandplank (rechts)

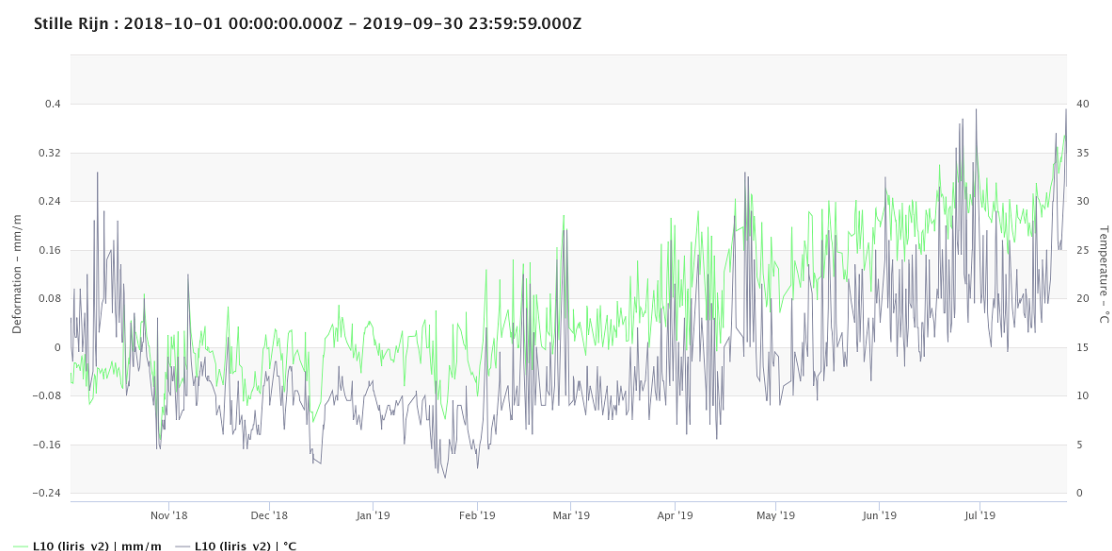
Figuur 9.5 laat de absolute verandering in de tijd zijn tijdens het ontgraven van de bouwput. Hier is wel sprake van een langdurende verandering en dus van spanningsopbouw in de constructie.

Figuur 9.5: Lengteverandering in de tijd tijdens ontgraven bouwput
