Eindrapport

naar de toedracht en de directe gevolgen
van de treinbotsing op 6 maart 2015
in de gemeente Tilburg.

Opdrachtgevers	NS Reizigers B.V. DB Schenker Rail Nederland B.V. ProRail B.V.
Document datum	5 oktober 2015
Project nummer	14817
Document naam	14817 - Eindrapport Treinbotsing Tilburg 6 maart 2015 - def.docx
Auteur	Oscar Diederich AdviSafe Risk Management B.V.

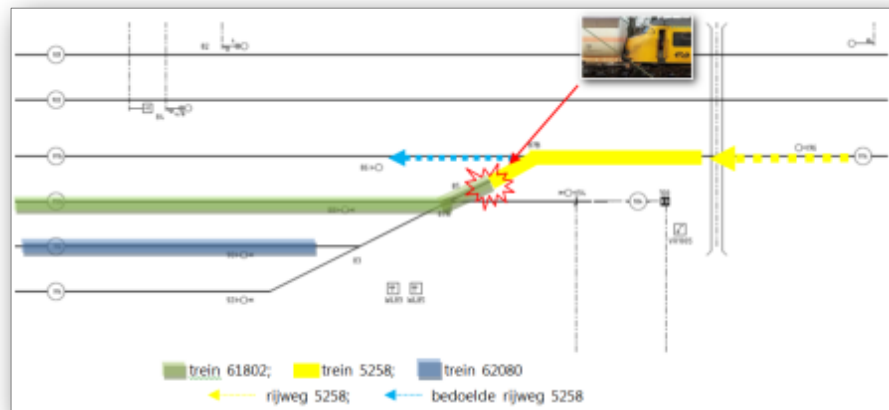
Figuur 1: Situatieschets

Op vrijdag 6 maart 2015 om 16:36 uur vertrekt een reizigerstrein (5258) met 40 inzittenden van station Tilburg (Tb) naar eindbestemming station Tilburg Universiteit (Tbu) spoor 3. Deze trein vertrekt vanaf spoor 2 bij een geel tonend sein 114. Verderop, op het nabij gelegen emplacement (TbGE¹) staat een goederentrein (61802) stil op spoor 912b. Deze goederentrein staat daar vanwege een machinistwissel met een andere goederentrein die op spoor 913b staat en die kort daarvoor heeft plaats gevonden. De laatste wagon van de goederentrein op spoor 912b staat niet vrij van wissel 87 a/b. Als gevolg daarvan toont sein 96 rood voor de reizigerstrein.

Om 16:39 uur rijdt de machinist van de reizigerstrein voorbij stoptonend sein 96. Via links leidend wissel 87 a/b botst de reizigerstrein met een snelheid van 44 km/u op de laatste wagon van de stilstaande goederentrein op spoor 912b. Door de kop-staart botsing ontstaat in de laatste ketelwagen van de goederentrein een lek. Als gevolg daarvan ontsnapt er Butadien (Gevi 239 UN 1010) uit de ketelwagen. Volgens de politie zijn 8 inzittenden van de reizigerstrein licht gewond geraakt, waaronder de conducteur en de machinist.

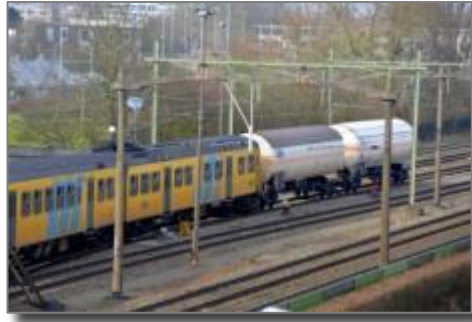
Figuur 7: Achterzijde van trein 61802 ter hoogte van sein 86

Uit Figuur 7 blijkt dat de achterzijde van trein 61802 voorbij de vrijbalk stond, op ongeveer 25 meter van sein 86. Op basis daarvan kan worden opgemaakt dat de achterzijde van de trein voorafgaand aan de botsing ongeveer ter hoogte van sein 86 stond op KM 20.650. De voorzijde van de trein stond daadwerkelijk 3 meter voorbij sein 72 bij km 20.078. Het verschil tussen 582 meter plus 3 meter is 585 meter. Deze lengte komt niet overeen met de lengte van totale werkelijke treinlengte van 626 meter.

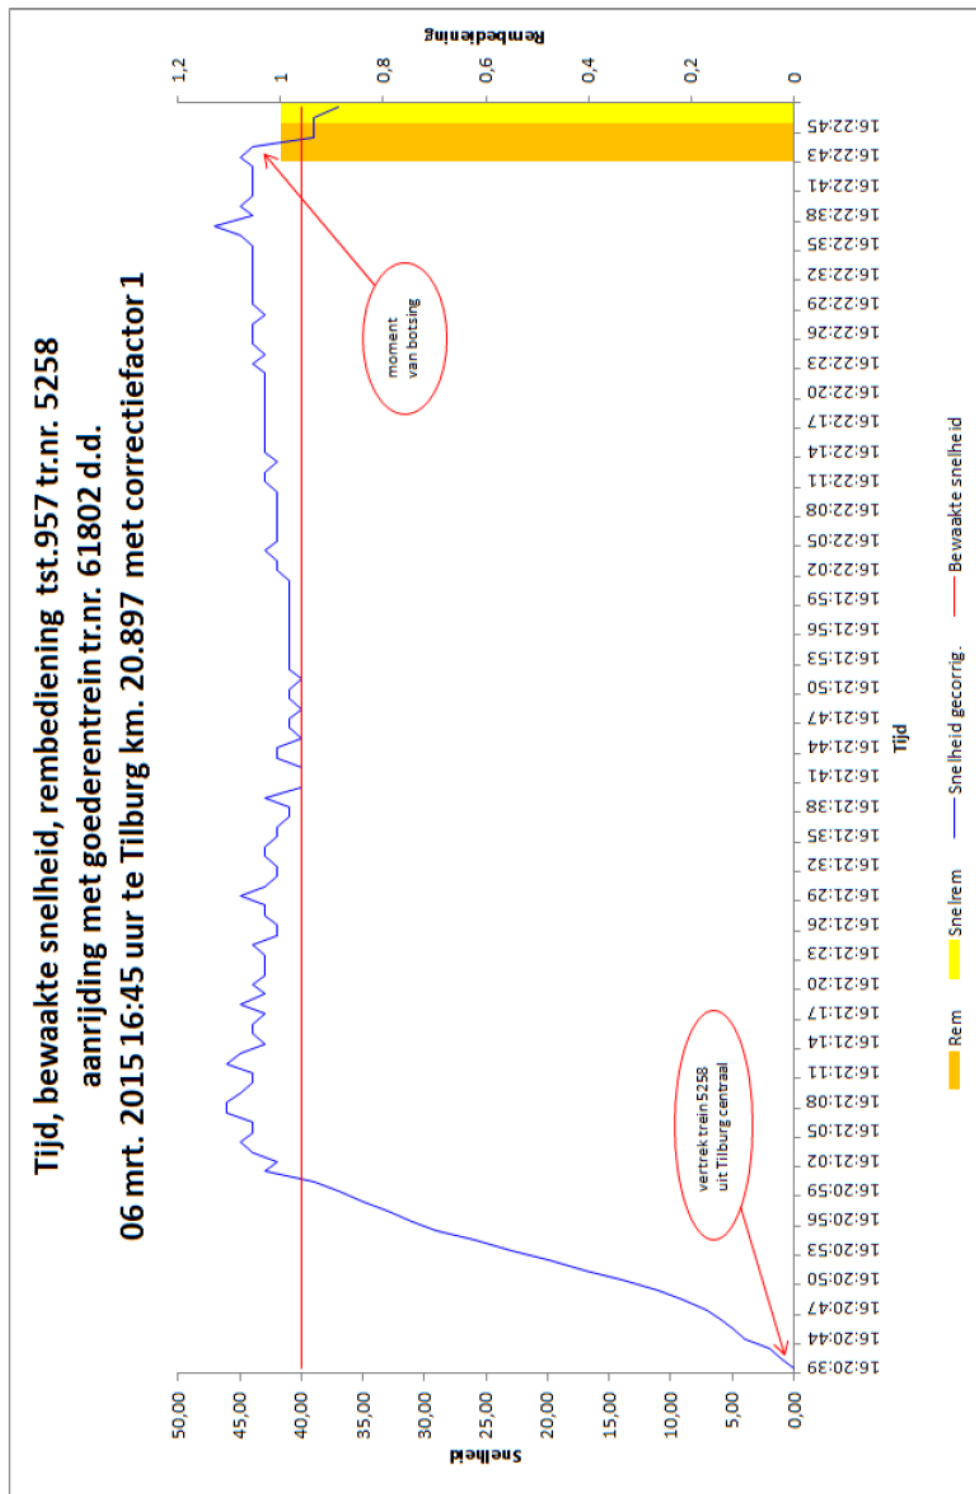
A. ARR trein 5258

Trein 5258 reed met 44 km/u in op de achterste wagen van trein 61802
(Bron: Lloyds)

Uit de ARR van trein 5258 (zie bijlage A) blijkt dat de reizigerstrein (Mat 64) met een snelheid van 44 km/u tegen de achterste wagen van trein 61802 is gereden. Ook blijkt uit de ARR dat de remming pas is ingezet op het moment van de botsing. Na de botsing heeft de ARR geen gegevens meer geregistreerd. Onderzoek naar de ARR van trein 5258 heeft aangetoond dat de snelremming niet werd geregistreerd vanwege een defect relais. Het werkelijke moment van het inzetten van de remming kan dan ook nog niet feitelijk worden vastgesteld.

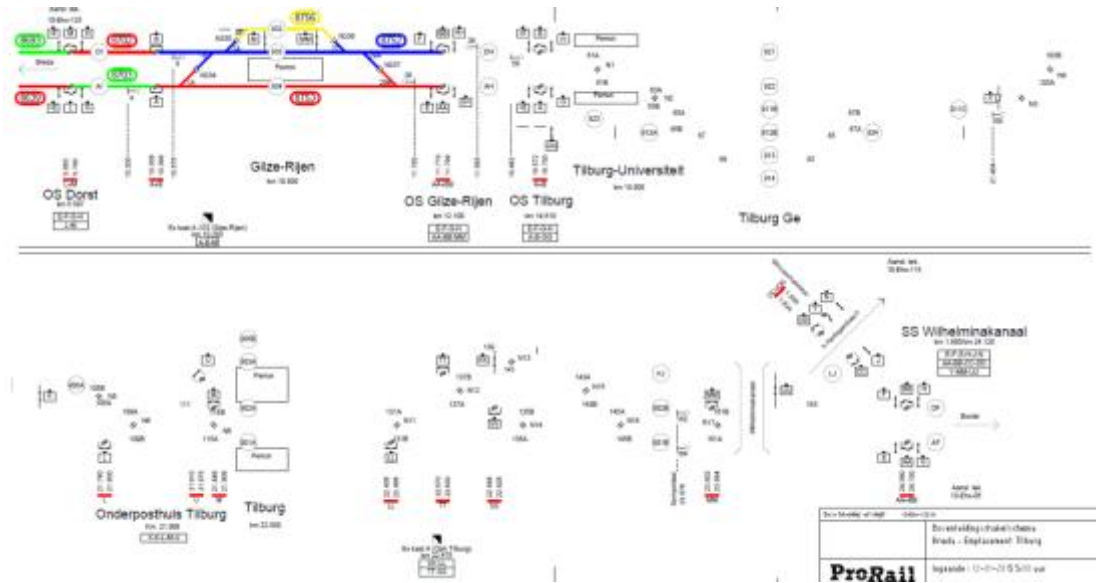
Figuur 9: Situatie spanning voerende groepen na Ruim Uitschakelen door OBI zuid 17:10 uur.

OBI Zuid schakelt bij het ruim uitschakelen onderstaande groepen uit:

8204, 8205, 8206, 8212, 8213, 8215, 8216, 8225, 8226, 8227, 8228, 8229, 8232, 8233, 8234, 8235, 8235, 8236, 8236, 8776, 8776, 8777, 8777.
