**Eindrapport  
Botsing overweg km 43.5  
Berghem gemeente Oss  
11 februari 2024**

Auteur / eigenaar *ProRail*  
Documentnaam *Eindrapport 20240211 Berghem botsing trein carnavalswagen*  
Datum rapport *13-06-2024*  
Versie *1.0*  
Status *Definitief*  
Kenmerk *T20150157-792113182-3314*  
[Eindrapport 20240211 Berghem botsing trein carnavalswagen v 1.0.docx](#)

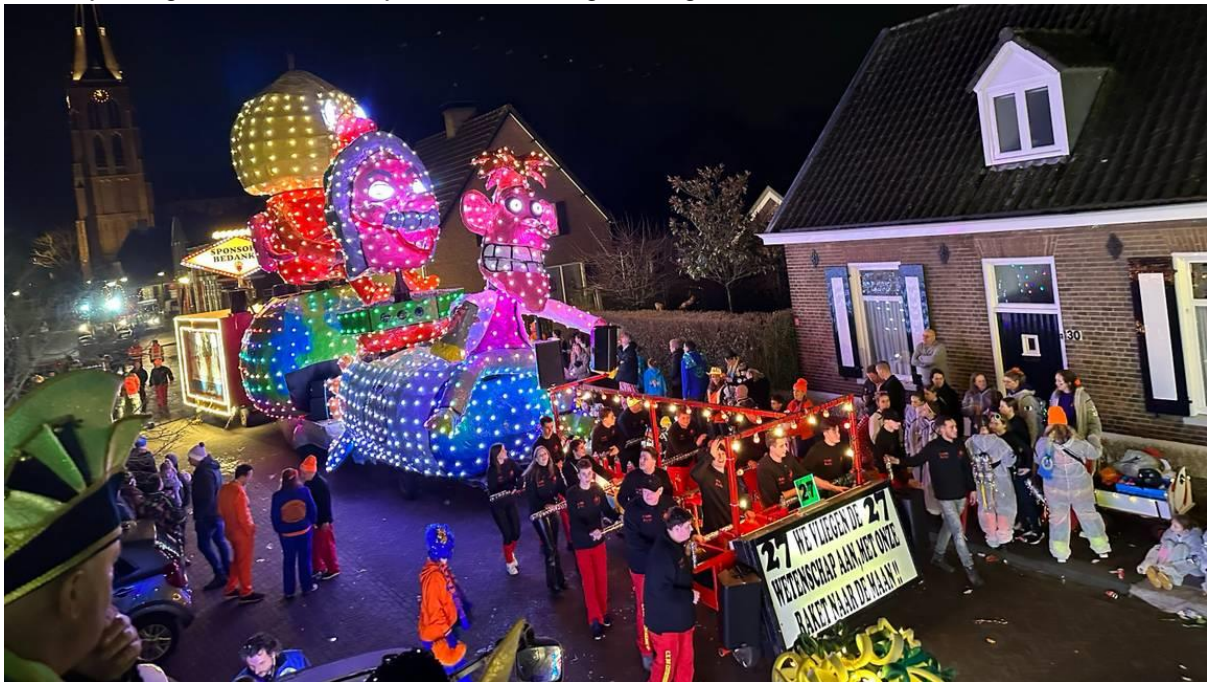
Foto 2 De bij het incident betrokken verlichte carnavalswagen, bron: Omroep Brabant.

De carnavalswagen bestaat uit drie delen. Het eerste deel is de hand aangedreven kar waarin zich tussen de 20 tot 25 personen bevinden. Het tweede gedeelte is de verlichte en versierde carnavalswagen. Het derde gedeelte van de wagen is een wagen die voorzien is van een aggregaat die de verlichting van de carnavalswagen van stroom voorziet en ook een (hulp)aandrijving met een ketting voor de kar (een soort 'mover' voor caravans, deze werkt alleen bij een opstart- en verplaatsbewegingen).

De gehele lengte van de carnavalswagen betreft 22,50 meter (in situatietekening figuur 1 is dit zichtbaar gemaakt). De carnavalswagen wordt door 20 tot 25 personen geduwd vanuit de loods naar het startpunt. Vervolgens rijden zij de verlichte route. Nadat zij op de eindlocatie van de verlichte route zijn aangekomen duwen zij de carnavalswagen terug naar de loods.

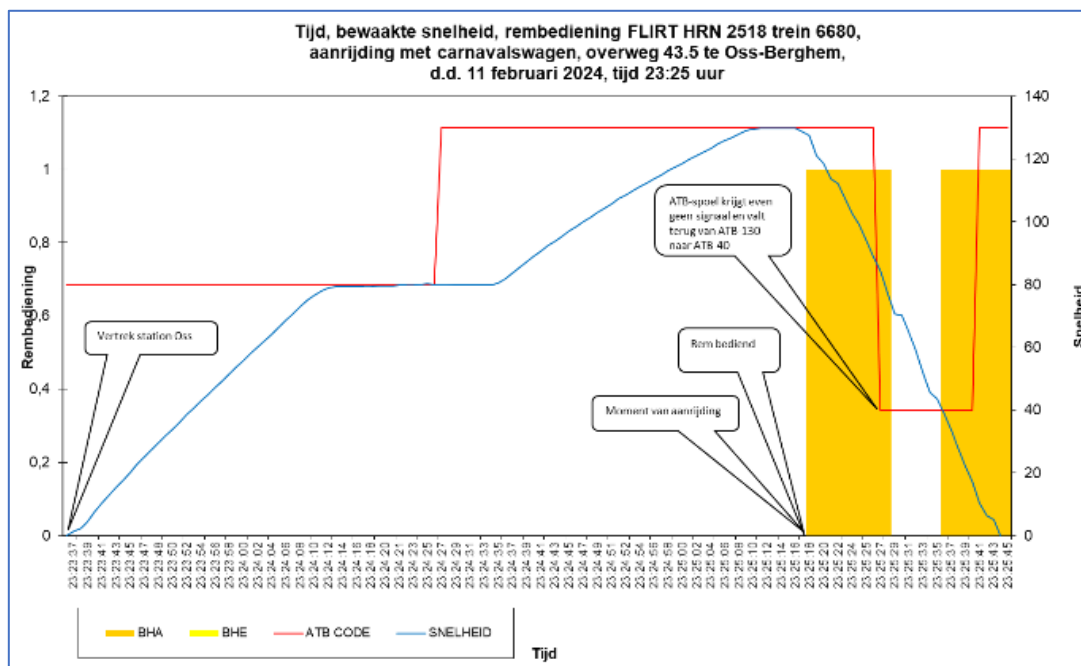
In de onderstaande grafieken zijn gegevens uit de automatische rit registratie (ARR) van trein 6680 uitgewerkt en weergegeven. In de grafiek is te zien dat trein 6680 bij vertrek vanuit station Oss optrekt van 0 km/u naar 80 km/u, nadat de trein het verhogingsbord (baanvak 130km/u) is gepasseerd verhoogt de machinist de snelheid naar 130 km/u.

Figuur 3 uitwerking automatische rit registratie (ARR) trein 6680

Net voor de botsing zet de machinist een remming in, de snelheid is dan 130 km/u, tijdens botsing is de snelheid van de trein teruggebracht naar 127 km/u. De trein komt uiteindelijk ongeveer 500 meter verder tot stilstand.

- Machinist van trein 6680 heeft gereden volgens baanvaksnelheid en heeft enkele seconden voor de botsing de rem bediend. De botsing heeft plaatsgevonden met hoge snelheid (ca 127 km/u).

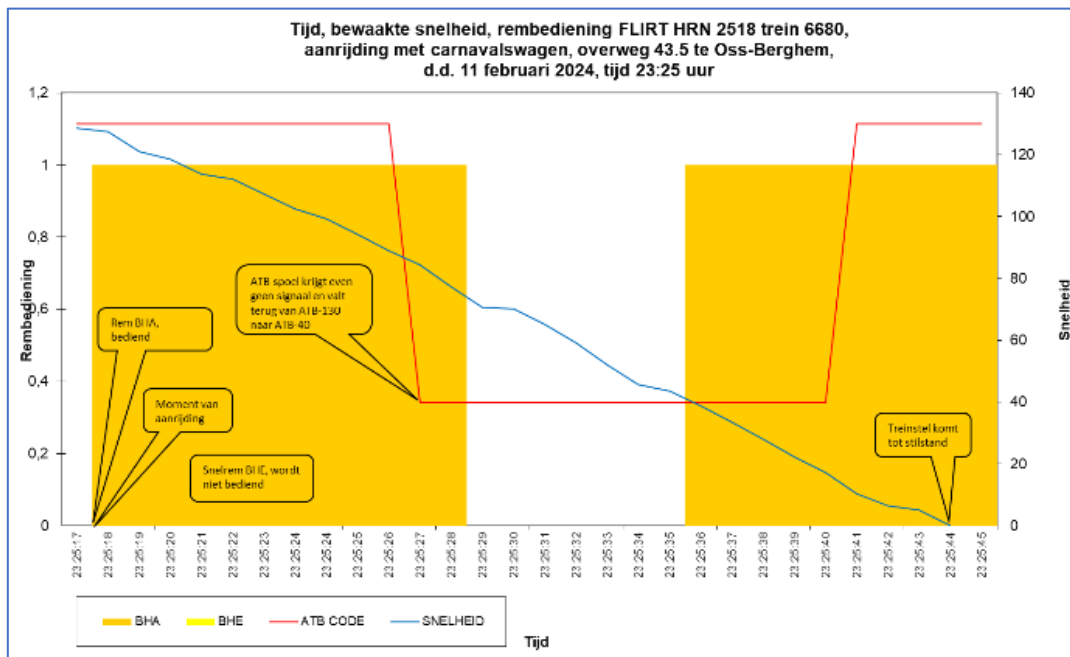
Figuur 4 Uitwerking van figuur 3: de laatste minuut

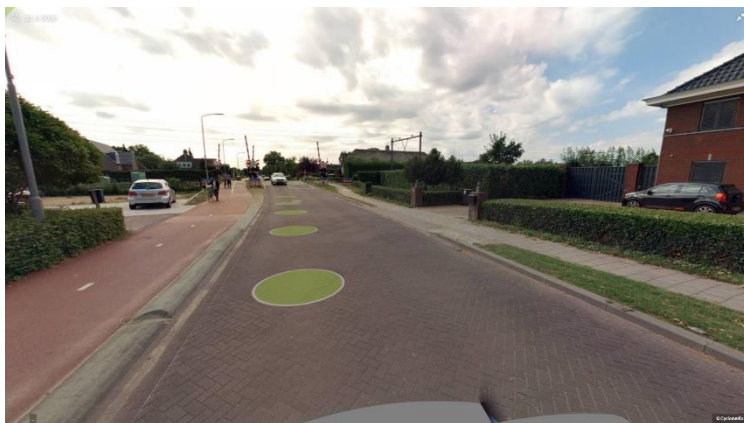
Op de foto hieronder de looprichting van de carnavalswagen naar de loots en overweg km 43.5 Zevenbergseweg, de weg is licht olopend. Trein 6680 is van rechts genaderd.

Foto 3 looprichting carnavalswagen richting overweg km 43.5 en loods Bron: Railmaps/street smart

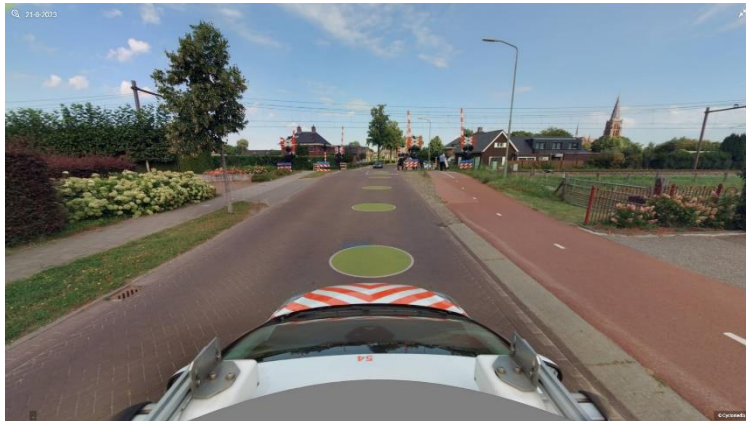
De Zevenbergseweg na overweg km 43.5. De weg is licht aflopend. Verderop rechts van de foto de loods van de carnavalswagen (niet zichtbaar op deze foto).

Foto 4 ander zijde overweg km 43.5 Zevenbergseweg (zijde waar de loods is gevestigd). Bron: Railmaps/street smart

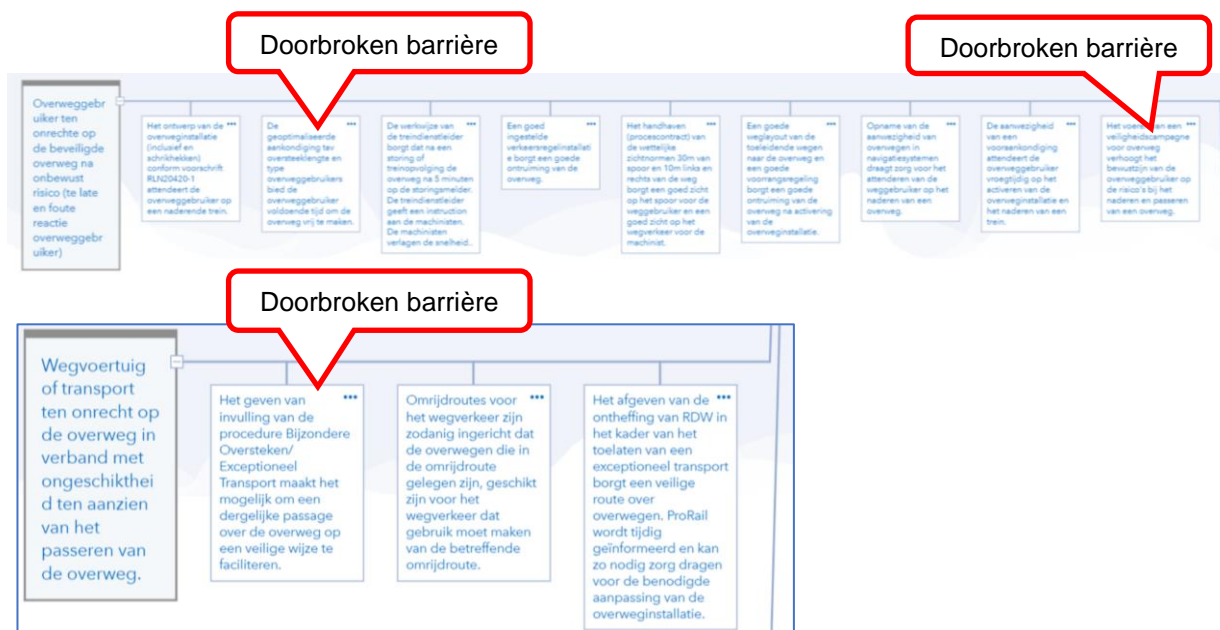
Antwoord: het is de carnavalsvereniging niet bekend dat deze oversteek gemeld moet worden bij ProRail. Hierdoor is in dit geval de procedure 'bijzondere oversteek' niet gevolgd waardoor er niets was geregeld om de oversteek op een veilige manier uit te kunnen voeren.

Figuur 8 Bron ProVAT Bowtie module
