Eindrapport

Bovenleidingbreuk, Etten-Leur, 14 september 2022

Onderwerp: Eindrapport Bovenleidingbreuk, Etten-Leur, 14 september 2022

Status: Eindrapport v 2.1

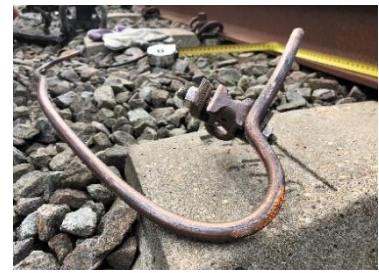
Figuur 7

Op figuur 5 is duidelijk een vlakke plek (materiaal weggesleten) op het stuk rijdraad te zien. Op figuur 6 is te zien, dat de rijdraad verder licht is aangereden door een stroomafnemer. Dit wijst erop dat de stroomafnemers tijdens aanrijden of wegrijden op dit vlakke stuk de draad hard slijt. Ter hoogte van de klem op de rechter figuur 7 is iets meer slijtage door de stroomafnemers zichtbaar. Het gevonden stuk rijdraad is niet zwart en niet gecorrodeerd, het koper glimt. Het spoor van de stroomafnemer, onder op de rijdraad, over het middenstuk van de rijdraad laat zien dat het slechts door enkele treinen is bereden.
