BRAND IN TREIN 3555 TE ABCOUDE d.d. 12 maart 2015 Eindrapport

Definitief

Utrecht, 21 december 2015

Project nummer	AS-NL 14653
Document datum	21 december 2015
Document naam	Treinbrand Abcoude 12 maart 2015

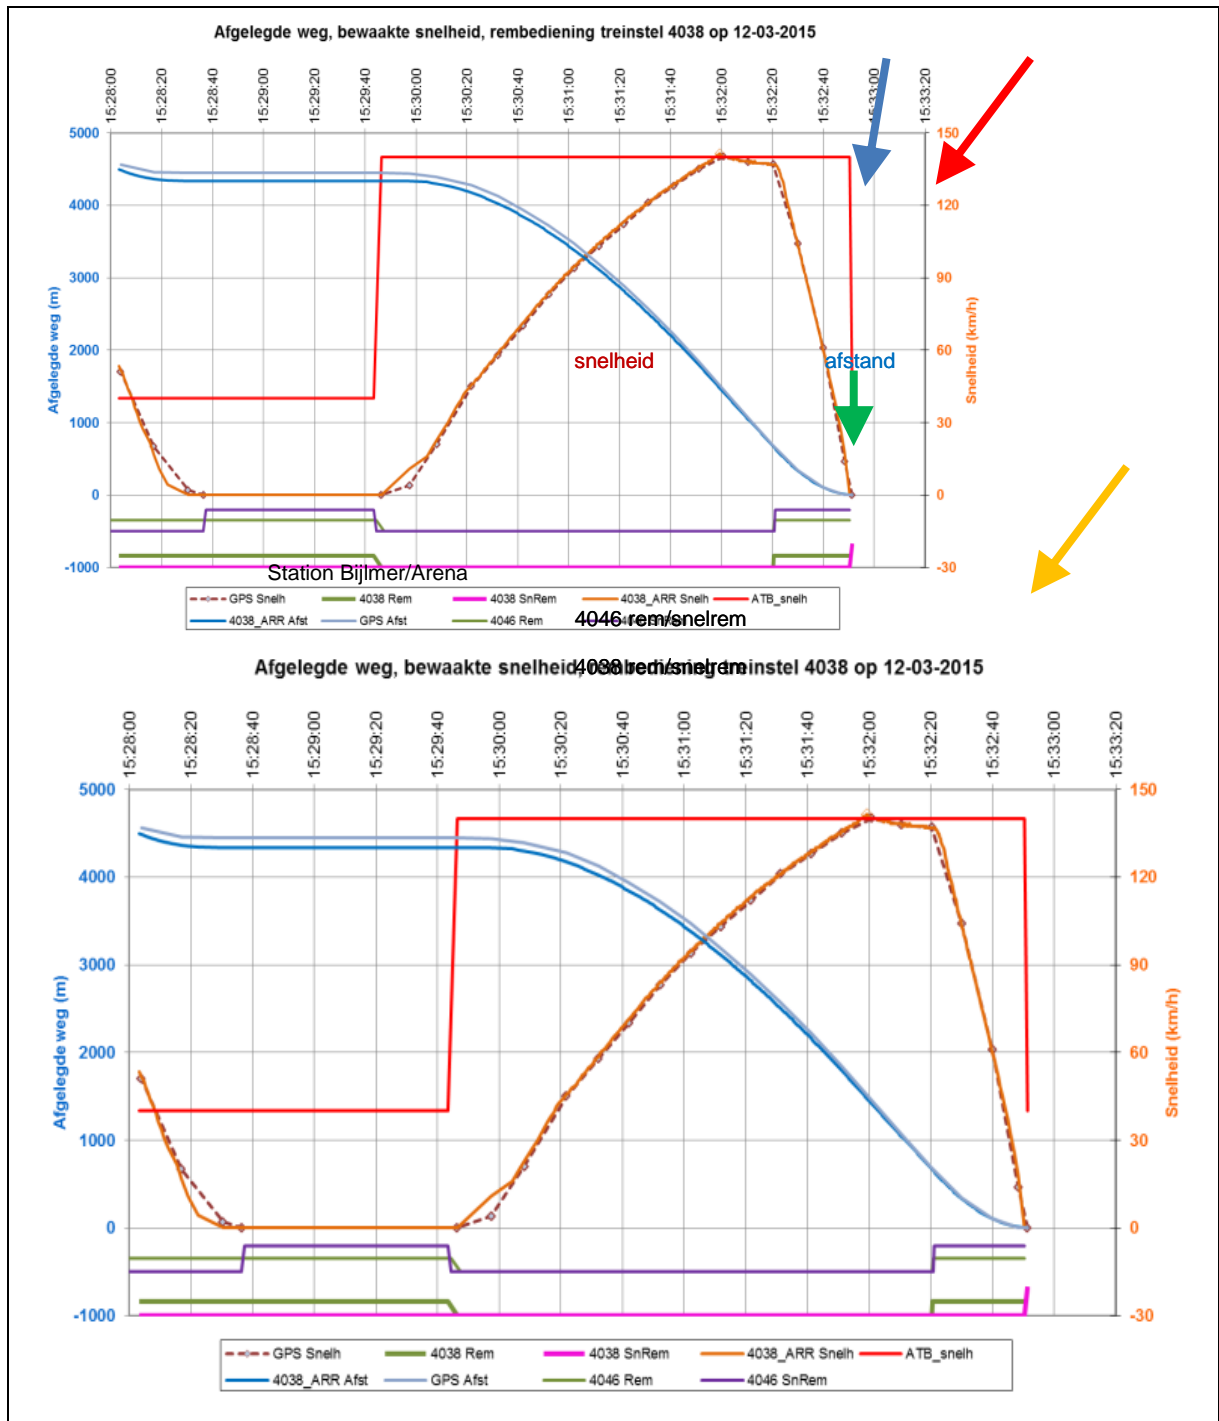
Figuur 1: ARR met GPS

Volgens de ARR in treinstel 4038 wordt de maximale baanvaknelheid van 139,3km/h op 15:34:42 uur bereikt. De GPS logging van het treinstel 4038 geeft 140km/h op 15:32:05 uur (blauwe pijl). De afstand tot aan de uiteindelijke stop is 1460m. Dit houdt in dat dit ongeveer in de OSI (Open Span Inrichting) van OS Holendrecht is (groene pijl). Na 20s wordt een snelremming ingezet (rode pijl). Het afremmen duurt hierna nog 30s (donkergele pijl).

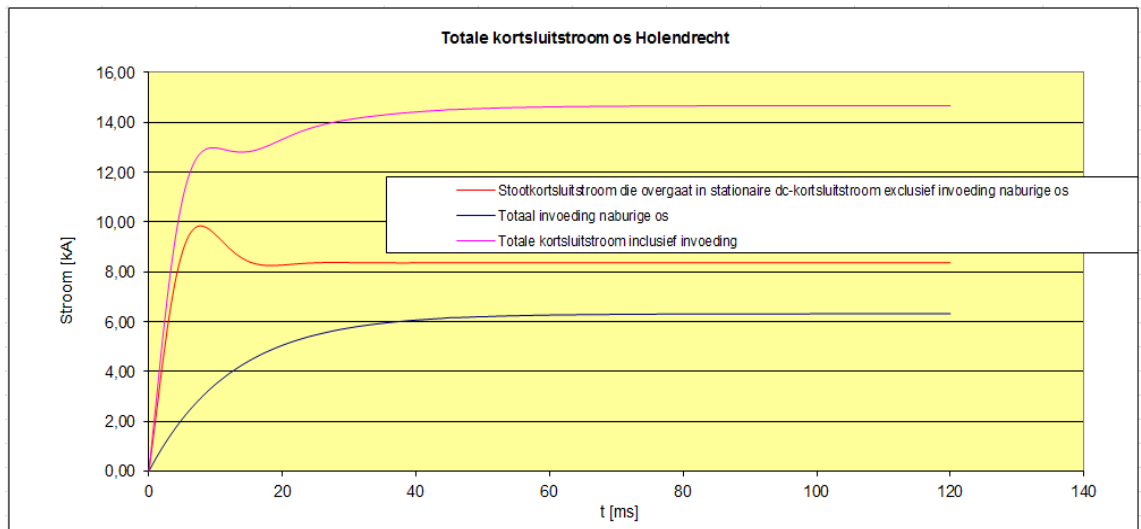
Grafiek 2 Filenaam: "Berekening kortsluitstroom max Holendrecht aangepast modelv4" met treinweerstand/inductie=120m Ω

We zien in de DCP-grafieken (de gemeten waardes in figuur 4) echter dat de stroom niet zo hoog wordt als deze theoretische waardes. Ook zien we, dat er een relatief hoge spanning op de bovenleiding blijft staan. Hieruit blijkt, dat de impedantie van de kortsluiting niet 0Ω is. Als we proberen de stroom en spanningswaardes in de DCP-grafieken te benaderen met de berekening, dan blijkt dat de treinweerstand tijdens de kortsluiting ongeveer $120 \text{ m}\Omega$ moet bedragen. In de berekening wordt de kortsluiting als weerstand met een vaste waarde gemodelleerd terwijl een vlamboog zich beter laat modelleren met constante brandspanning. Dat geeft echter een ingewikkeldere berekening waarbij de uitkomst naar verwachting niet significant zal verschillen.

Deze berekening is gecontroleerd door DNV GL. Conclusie is, dat men met enkele kleine opmerkingen, die weinig invloed hebben op de uitkomst, achter de berekening kan staan. De berekening is op basis van de kleine opmerkingen nog aangepast en in dit rapport gebruikt.

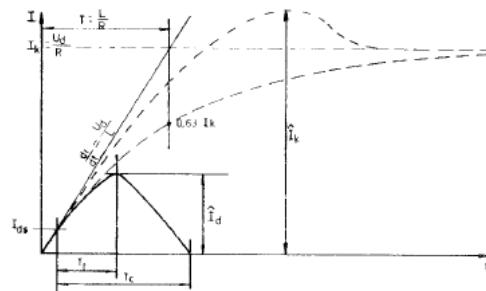
Tau 13ms is iets tussen lijn 2 en 3: de maximale ' I_k ' is dan 45kA en de werkelijke afschakelstroom Id 19kA (Rood).

Actueel: Bij een " I_k " van 22kA (zoals blijkt uit de registratie) is de werkelijke afschakelstroom ca. 13kA. Dit blijkt bij benadering te kloppen (blauw).
