Eindrapport

Brugsein defect bij geopende Zaanbrug 2 november 2015

Definitief

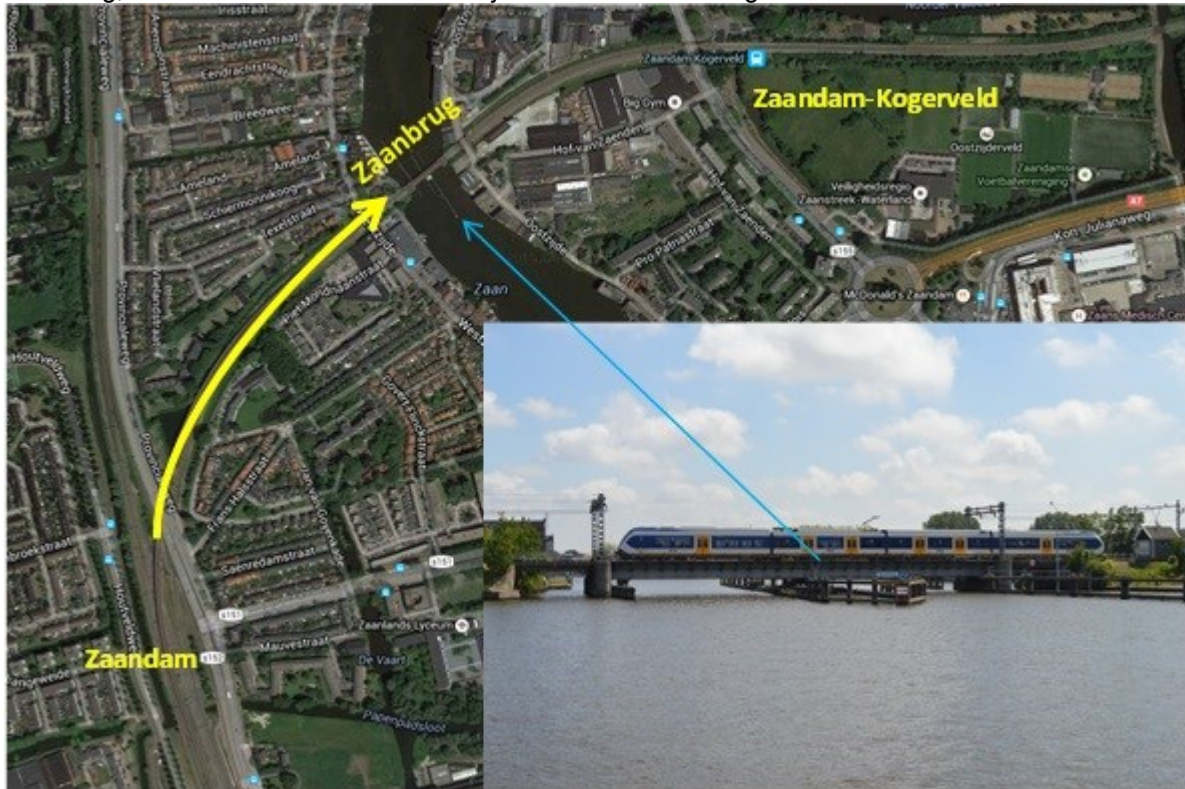
Figuur 1. Ligging en aanzicht van de Zaanbrug tussen Zaandam en Zaandam Kogerveld.

Zaanbrug, baanvak Zaandam-Hoorn nabij station Zaandam Kogerveld.
