Eindrapport

Ontsporing LPG ketelwagen

27 november 2017 te Sloe Frankrijkweg

Onderwerp: Eindrapport ontsporing Sloe

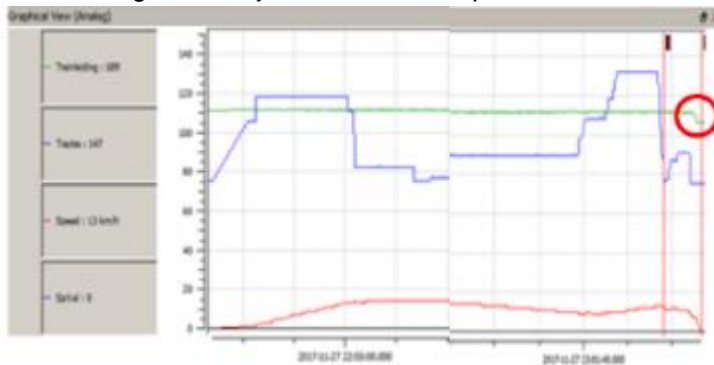
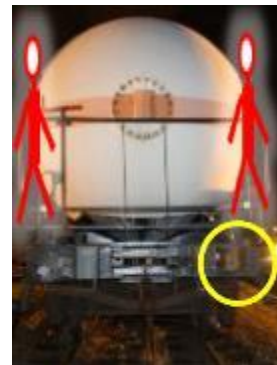
Figuur 1: machinist, rangeerder, snelheid en vermogen op spoor 51 [bron: ARR locomotief]

De locomotief wordt van Sloe naar Vopak radiografisch bestuurd. De machinist en de rangeerder staan op het bordes van de eerste wagen, aan de zijde van de tweede wagen. Op het moment van ontsporen rijdt de trein ongeveer 13 km/h. Kort voor de ontsporing loopt de snelheid (rood in figuur 1) iets terug en weer op. Rechts op de grafiek (figuur 1) is in de rode cirkel het moment te zien waarop de remleiding breekt en de druk (groen) wegvalt. De remleiding breekt op het moment dat de tweede wagen kantelt. Vlak daarvoor vermindert de snelheid van de locomotief omdat deze geblokkeerd wordt doordat de wagens tegen de ontspoorde tweede wagen duwen en even later tot stilstand komen tegen de gekantelde wagen.

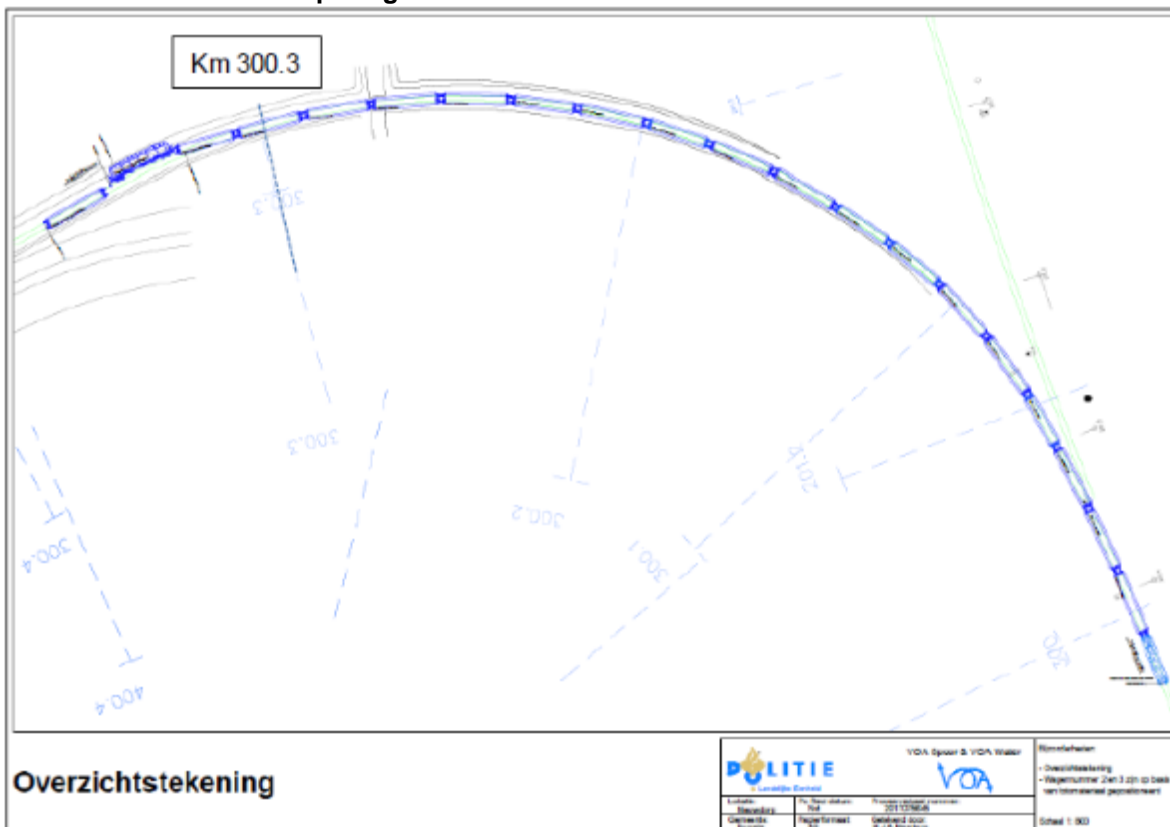
Figuur 3: overzichtstekening boog met positie van de trein [bron: tekening Politie]

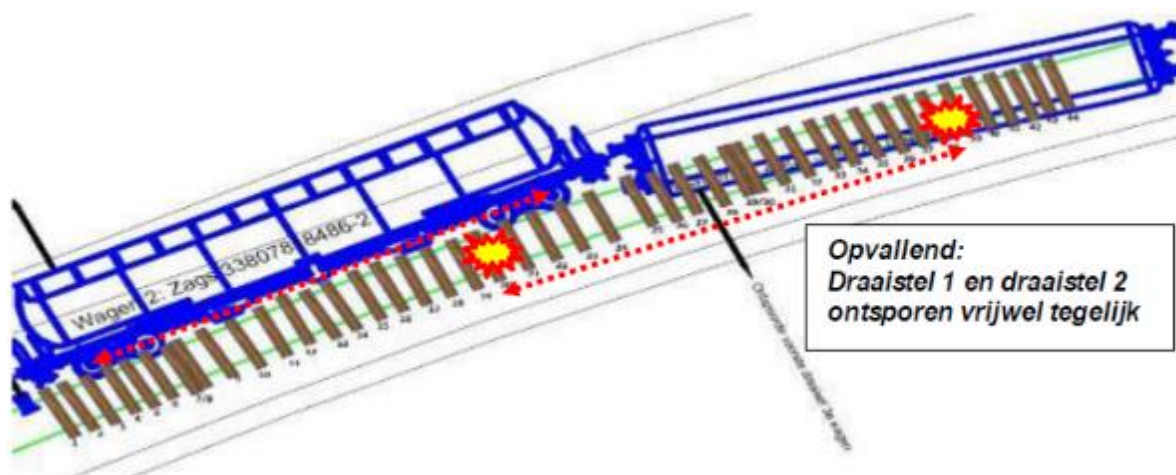
Figuur 4: nummering dwarsliggers gekantelde en ontspoorde wagen [bron: ProRail]

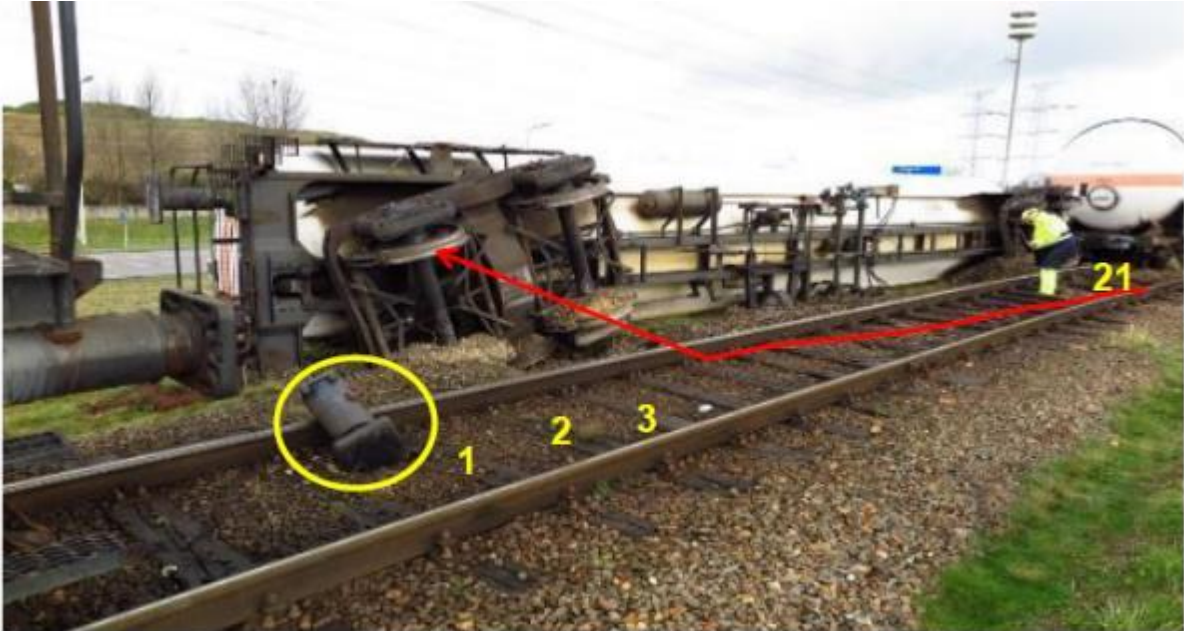
Na de ontsporing zijn door aanwezige partijen foto's gemaakt, waarmee onder andere de dwarsliggers ter plaatse van de ontsporing van 1-44 zijn genummerd vanaf de plaats waar het spoor onbeschadigd is voorbij de ontsporing, daar ligt een buffer op de spoorstaaf, tot de laatste dwarsligger voor de eerste niet ontspoorde as. Een spoorlengte van ongeveer 33 meter.

Figuur 5: dwarsliggers genummerd vanaf de buffer die op het spoor ligt [bron: Politie]

De dwarsligger na de afgebroken buffer krijgt nummer 1 en de laatste dwarsligger vóór het niet ontspoorde achterste draaistel van de derde wagon krijgt nummer 44.

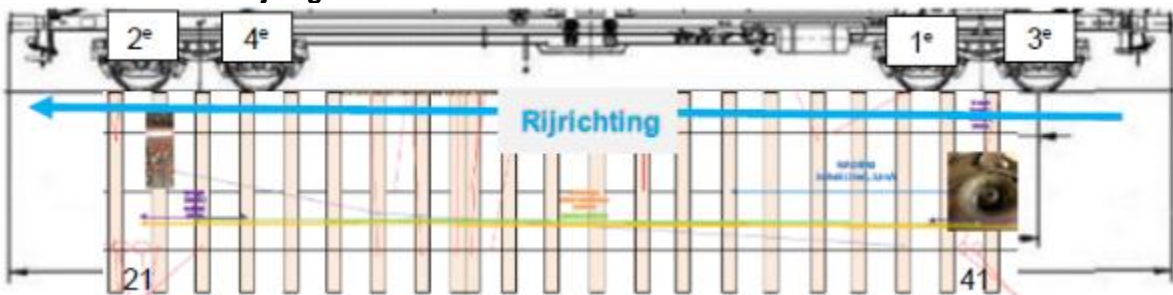
Figuur 6: volgorde waarin de assen ontsporen ten opzichte van de infra, rijrichting naar links

Wagen 33 80 781 8 486-2, de tweede wagon in de rijrichting, ontspoord als de voorste as van het achterste draaistel dwarsligger 41 passeert.

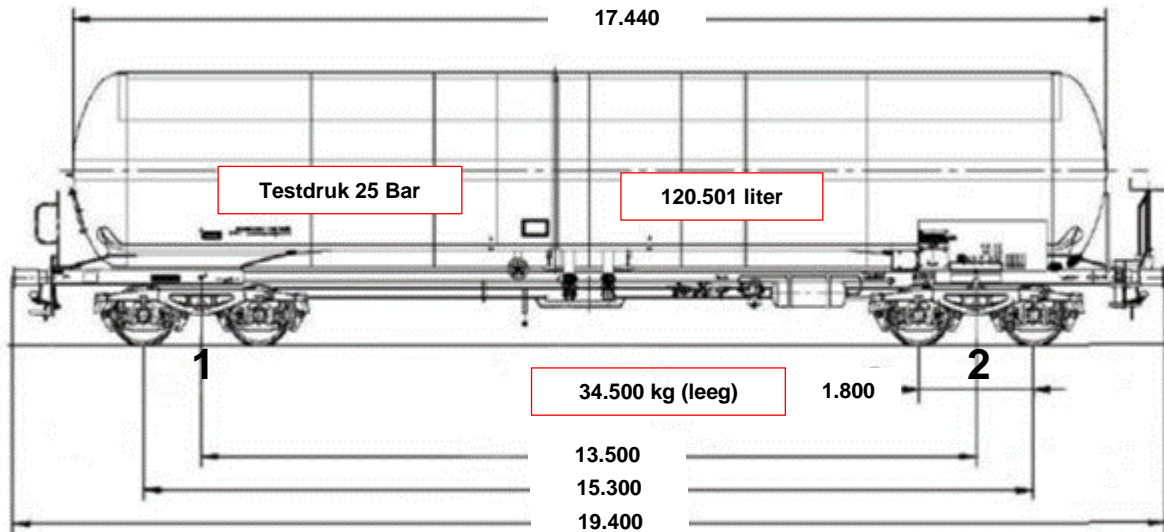
Figuur 12: aanzicht, maten en gewichten van de gekantelde ketelwagen, rijrichting met de handrem voorop

Bij het passeren van vier meetstations van Quo Vadis blijkt dat draaistel 1 een diagonale onbalans vertoont van ongeveer 27%. Het relevante effect van deze onbalans is een verschil in krachten op de spoorstaven. Tijdens het onderzoek is de wagen uitgebreid onderzocht en zijn ook de veren in de draaistellen gemeten.

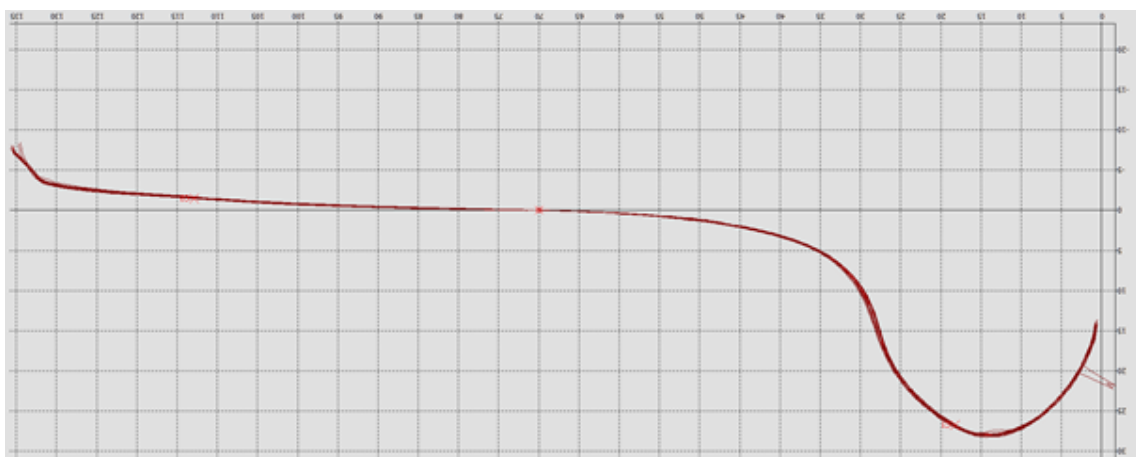
Op 27 maart 2018 heeft Dekra een visuele inspectie van deze ketelwagen uitgevoerd. Daarnaast is op twee plaatsen in elk wiel een opname van de wielband gemaakt. Deze opnamen zijn over elkaar gelegd en laten volledig identieke wielbanden zien, waar geen zichtbare sporen van slijtage op waarneembaar zijn.

Figuur 13: gemeten 2 x 8 profielen van de wielbanden op elkaar gelegd [bron: meting Dekra]

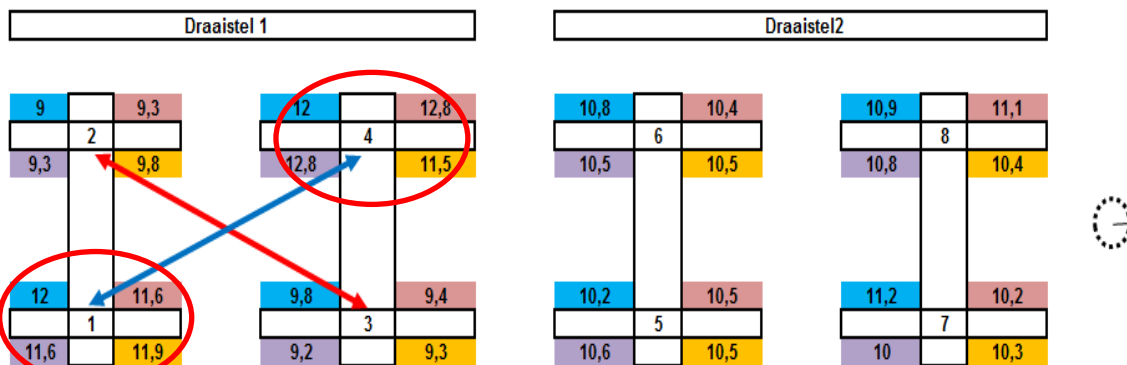
Uit de metingen blijkt dat 5 van de 16 veren in draaistel 1 te kort zijn waardoor de wagen door die veren minder ondersteund wordt. Het gewicht van de wagen wordt dan meer via de andere veren overgebracht op de wielen en het spoor. Het effect op de verticale spoorbelasting is door vier Quo Vadis stations gemeten en in figuur 18 schematisch weergegeven.

Figuur 18: per wiel de uitgeoefende verticale kracht op de spoorstaaf bij passeren van vier QV meetstations

Door het verschil in verticale belasting in het draaistel is de slijtage aan de teflon tussenkom ontstaan. Het effect daarvan is dat het draaien van het draaistel meer frictie geeft op de plaatsen waar de stalen delen op elkaar dragen. Deze extra kracht werkt uit op de horizontale (Y) krachten op de wielflenzen.

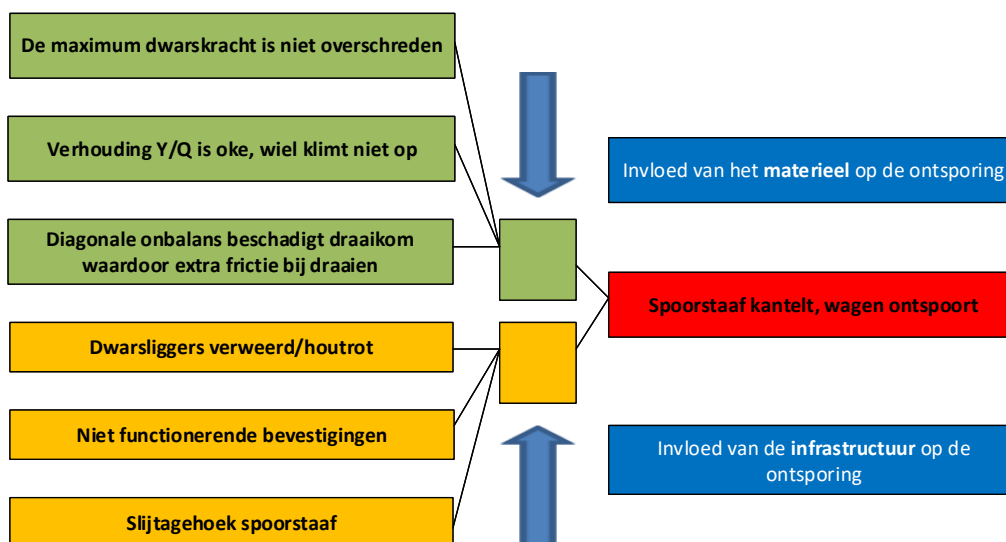
Figuur 25: verhouding in de bijdragen van materieel en infrastructuur aan de ontsporing schematisch
